Reseña Vértice Geodésico

Número.....: 70839
Nombre.....: Conveniencias
Municipios: Puerto de San Vicente
Provincias: Toledo
Fecha de Construcción.....: 01 de mayo de 1977
Pilar sin centrado forzado...: 1,20 m de alto, 0,30 m de diámetro.
Último cuerpo.....: 0,20 m de alto, 1,00 m de ancho.
Total cuerpos.....: 1 de 0,20 m de alto.

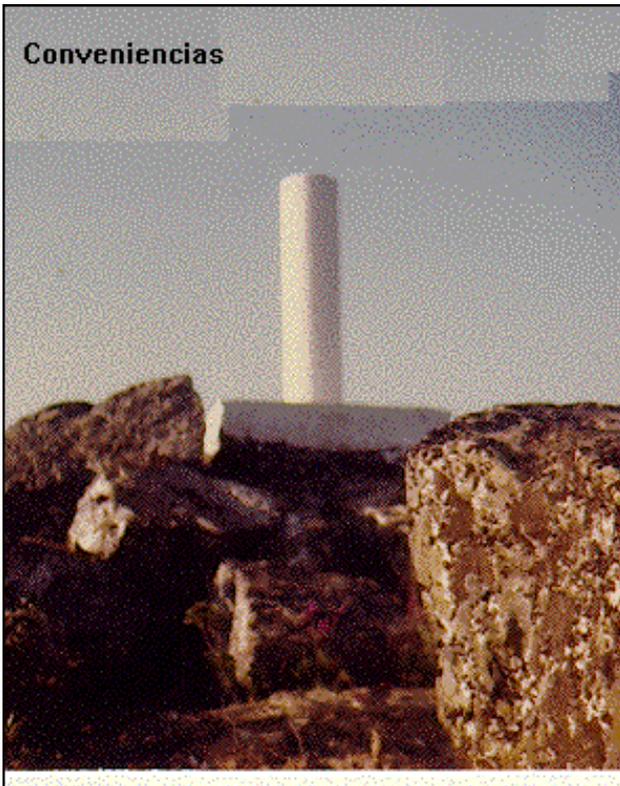
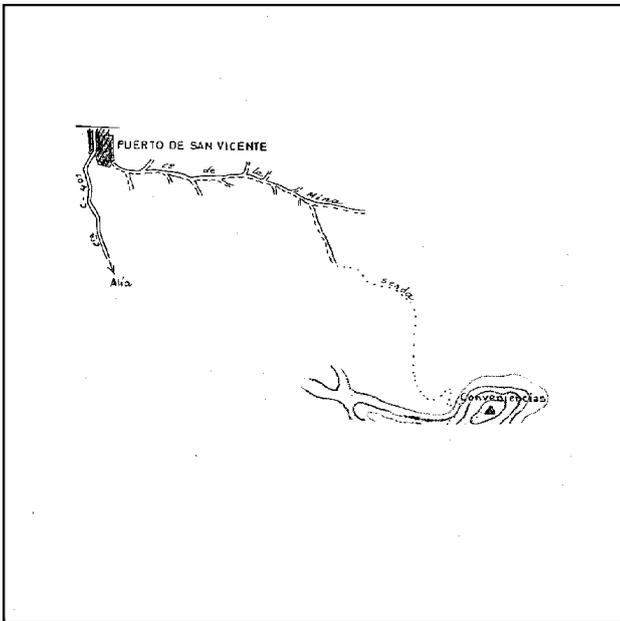
Conveniencias

Situado en lo alto del pico "Cota mil uno", sobre unas rocas que levantan unos 4 m. del suelo.
