Red de Infraestructuras Geodésicas

Reseña Vértice Geodésico

Número.....: 71193
Nombre.....: Valdesimón
Municipios: Los Yébenes
Provincias: Toledo

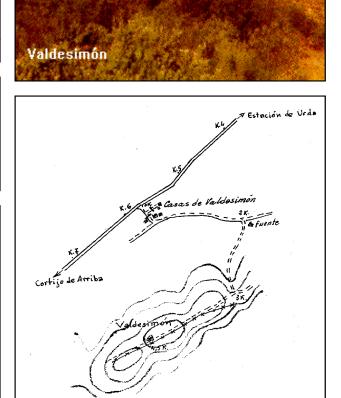
Pilar sin centrado forzado..: 1,20 m de alto, 0,30 m de diámetro. Último cuerpo......: 4,00 m de alto, 1,00 m de ancho.

Total cuerpos......: 1 de 4,00 m de alto.

Situado en la parte central y más alta de la loma de Valdesimón, a unos 30 m. del borde del camino que va a lo largo de la alambrada de separación de la finca Valdesimón con La Cabezuela y que va por toda la divisoria; el terreno es de monte alto.

Son necesarias las medidas de seguridad adecuadas dada la falta de escalera.
