## Red de Infraestructuras Geodésicas

## Reseña Vértice Geodésico

Número....: 71639 Nombre....: Moro

Municipios: Santa María del Campo Rus

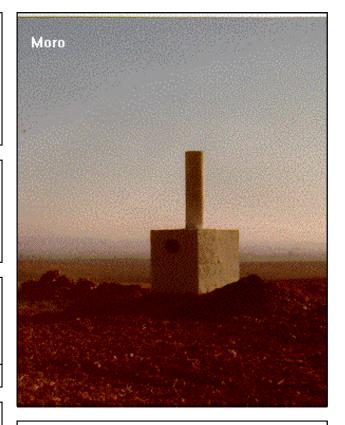
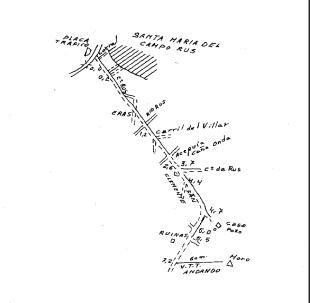
Pilar sin centrado forzado..: 1,20 m de alto, 0,30 m de diámetro. Último cuerpo...... 1,00 m de alto, 1,00 m de ancho.

Total cuerpos.....: 1 de 1,00 m de alto.
