## Reseña Vértice Geodésico

**Número.....: 71707**  
**Nombre.....: Cuesta Colorada**  
**Municipios: Tébar**  
**Provincias: Cuenca**  
**Fecha de Construcción.....: 06 de noviembre de 1985**  
**Pilar sin centrado forzado...: 1,20 m de alto, 0,30 m de diámetro.**  
**Último cuerpo.....: 1,50 m de alto, 1,00 m de ancho.**  
**Total cuerpos.....: 1 de 1,50 m de alto.**

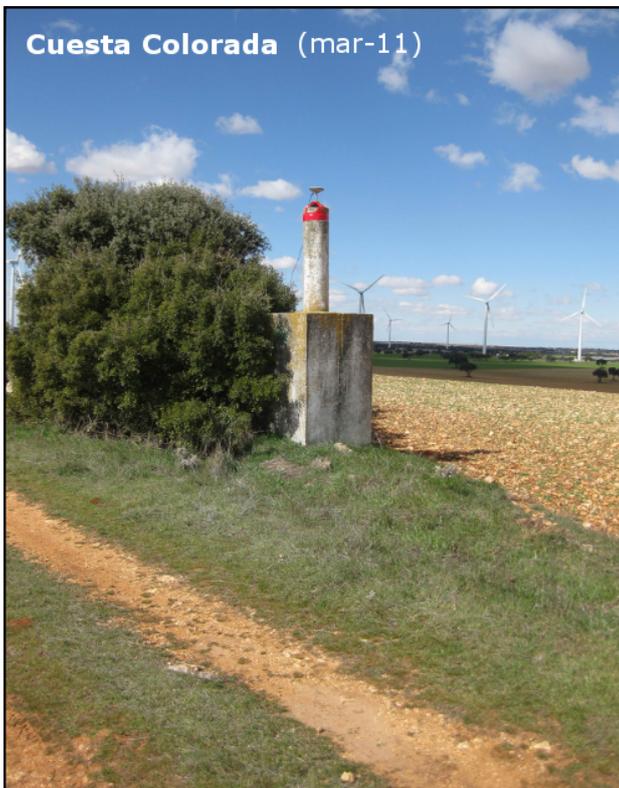
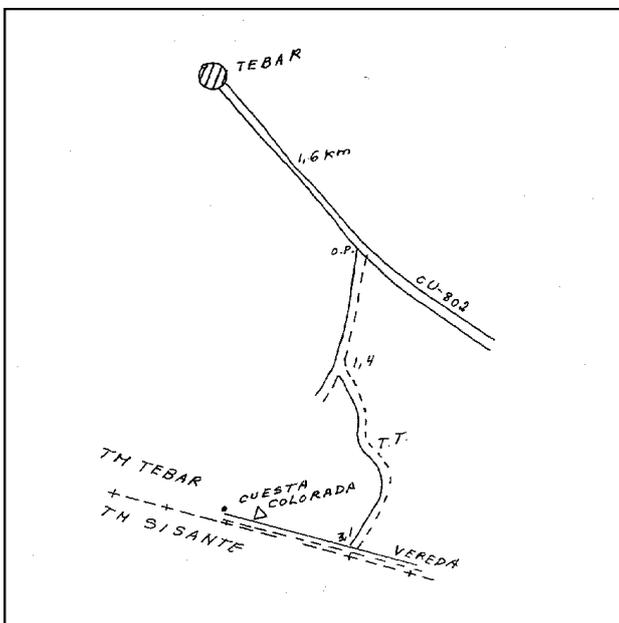
## Cuesta Colorada (mar-11)

Estado: 08 de marzo de 2011

Pilar: Bueno  
Informe del estado del vértice: [InfoRG.pdf](#)

Base: Bueno
