Reseña Vértice Geodésico

Número.....: 72200
Nombre.....: Lido
Municipios: Torrent
Provincias: València/Valencia
Fecha de Construcción.....: 01 de octubre de 1990
Pilar sin centrado forzado...: de alto, de diámetro.
Último cuerpo.....: 0,40 m de alto, 0,40 m de ancho.
Total cuerpos.....: 1 de 0,40 m de alto.

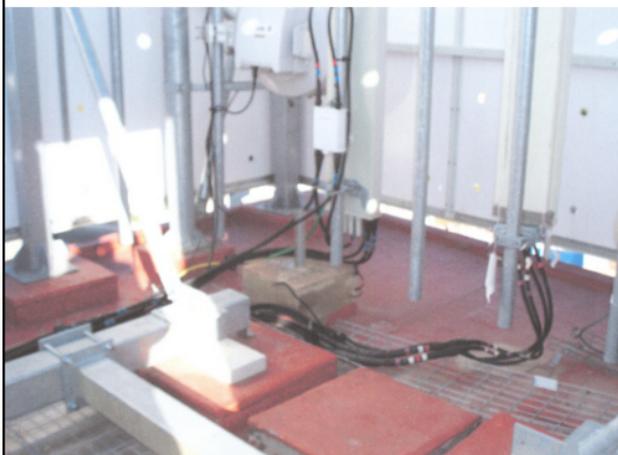
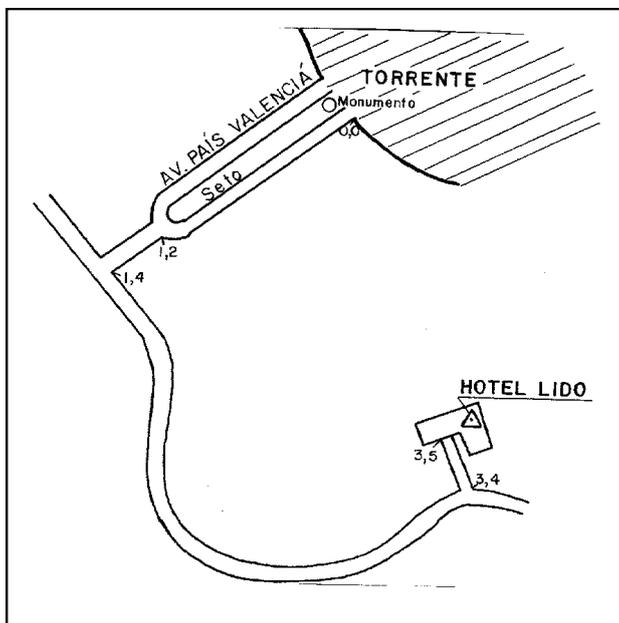
Lido (ene-09)

Situado en la terraza del Hotel "Lido", encima de la caseta de máquinas.

Completamente cubierto por la caseta en la que se encuentra la señal

El edificio donde se asentaba la señal ha sido destruido.

Pilar: Destruído
Informe del estado del Vértice: [InfoRG.pdf](#)

Base: Destruída
