Reseña Vértice Geodésico

Número.....: 73849
Nombre.....: Frontón
Municipios: Herencia
Provincias: Ciudad Real
Fecha de Construcción.....: 16 de agosto de 1990
Pilar sin centrado forzado...: 1,20 m de alto, 0,30 m de diámetro.
Último cuerpo.....: 0,20 m de alto, 1,00 m de ancho.
Total cuerpos.....: 1 de 0,20 m de alto.

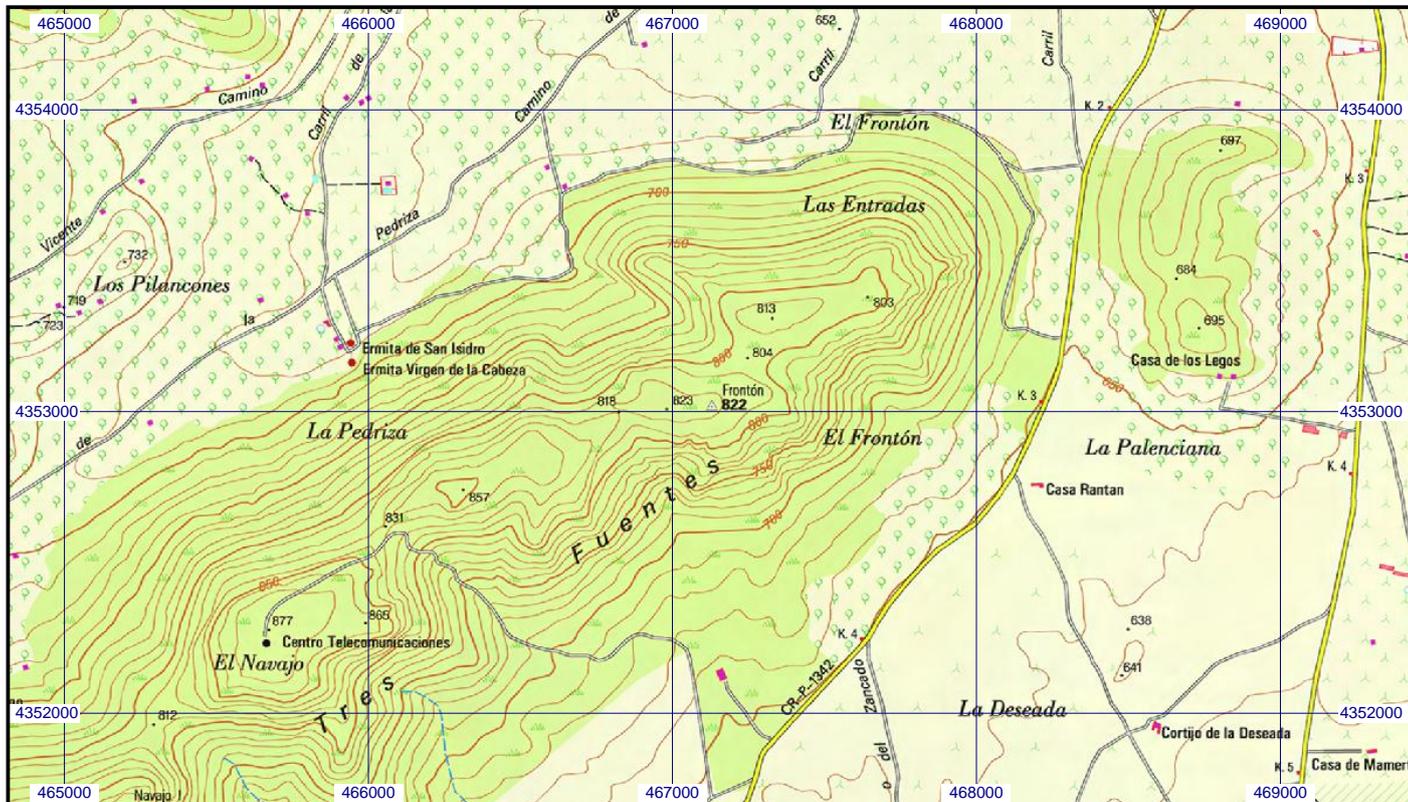
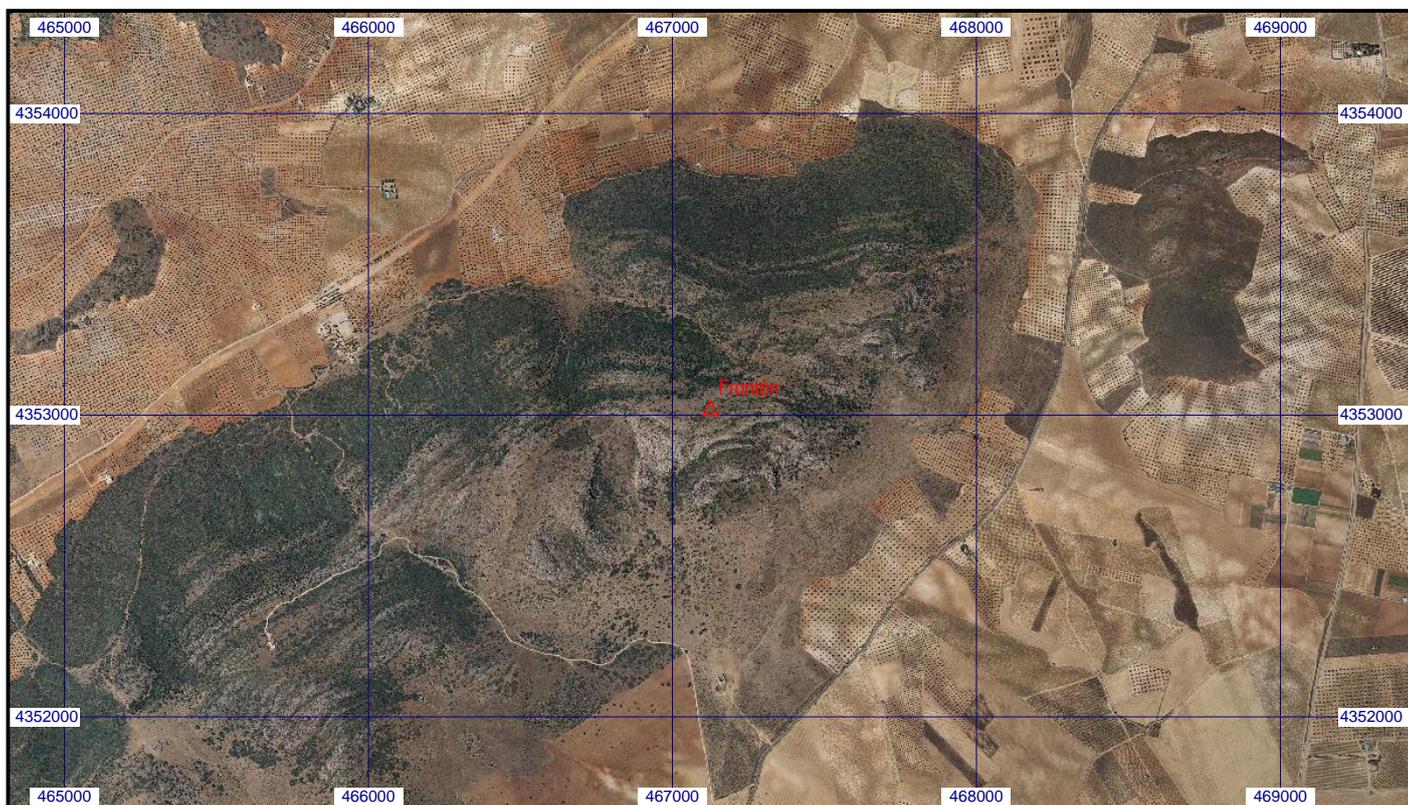
Cartografía de situación

Escala 1:25.000

073849 Frontón

Coordenadas ETRS89. Huso 30
