Reseña Vértice Geodésico

Número.....: 74061
Nombre.....: Mirón
Municipios: Villarrobledo
Provincias: Albacete
Fecha de Construcción.....: 13 de diciembre de 1988
Pilar sin centrado forzado...: 1,20 m de alto, 0,30 m de diámetro.
Último cuerpo.....: 1,00 m de alto, 1,00 m de ancho.
Total cuerpos.....: 1 de 1,00 m de alto.

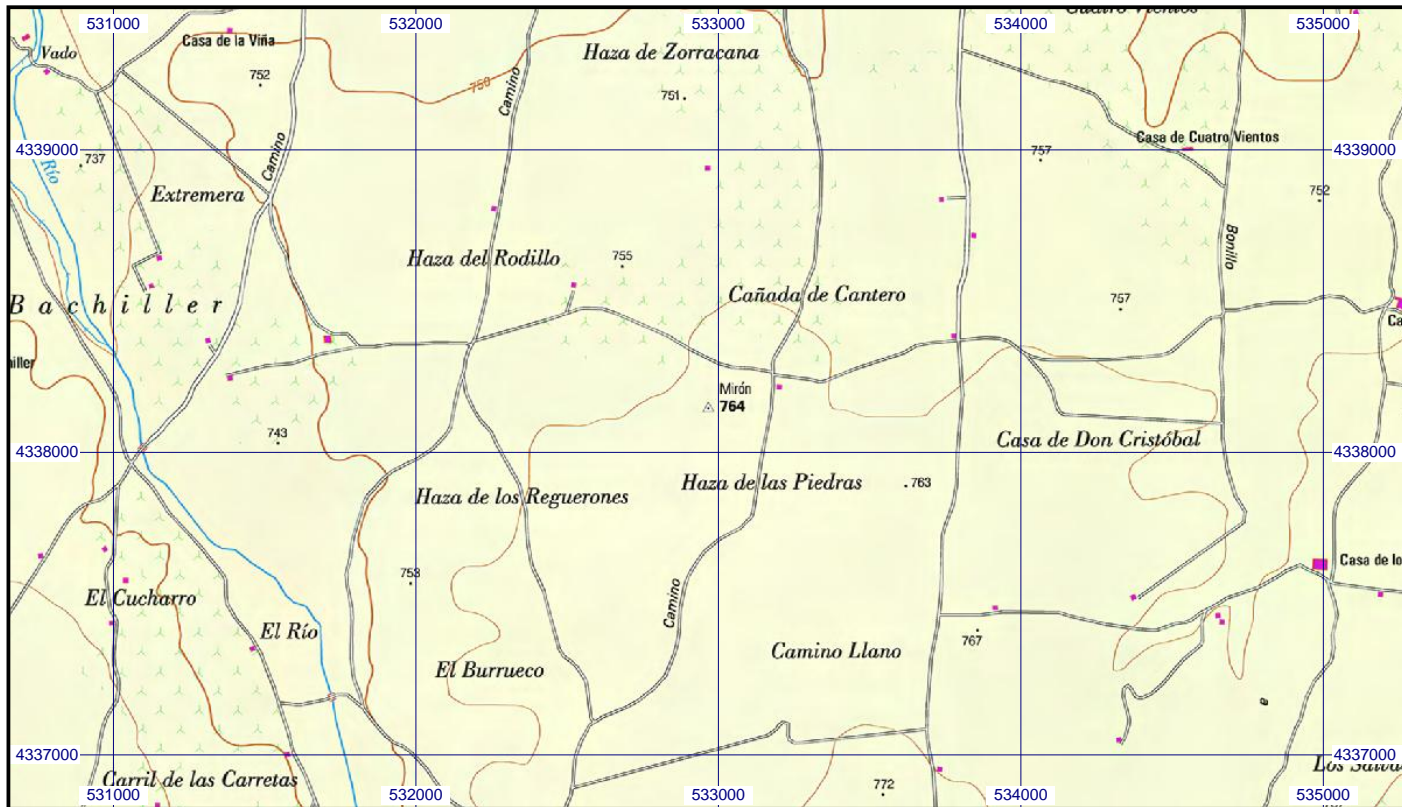
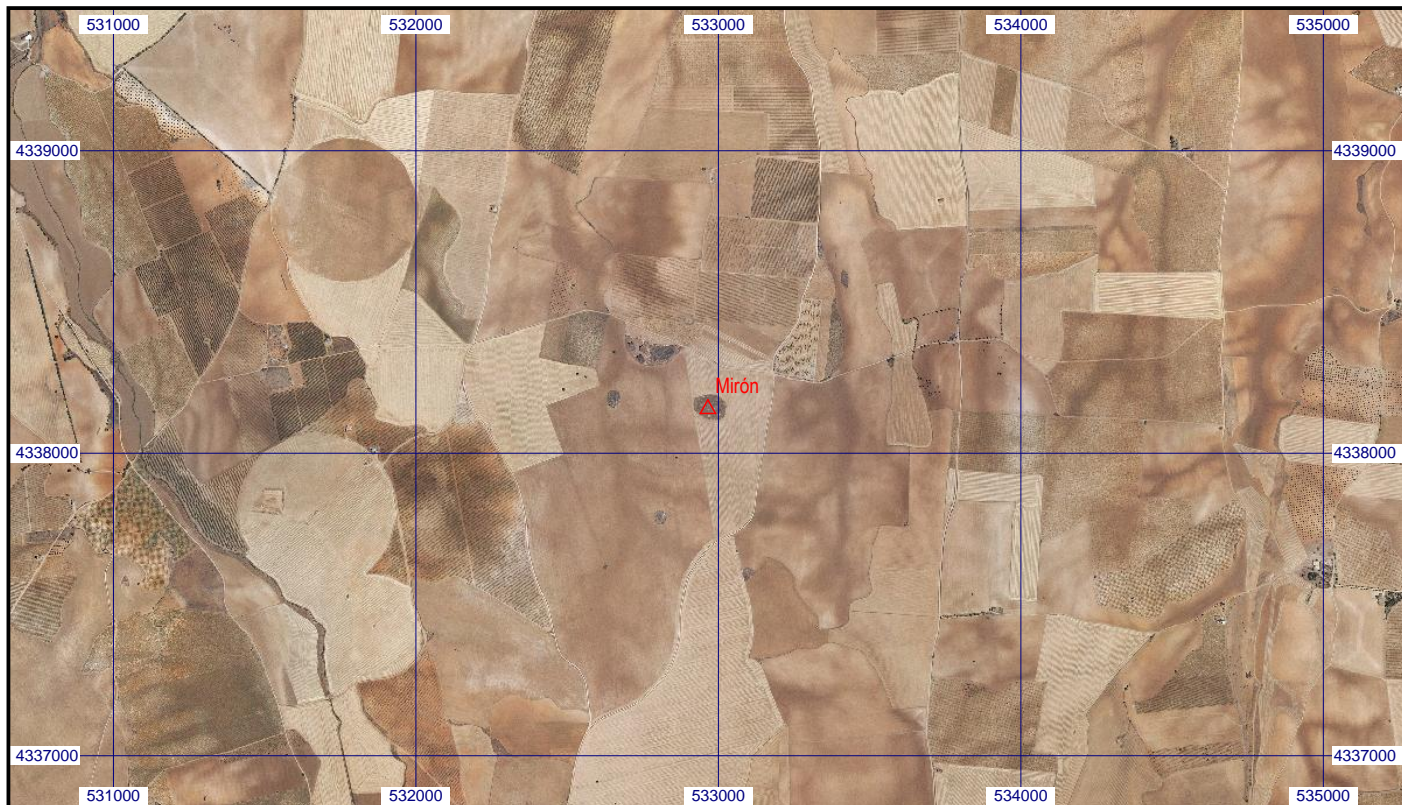
Cartografía de situación

Escala 1:25.000

074061 Mirón

Coordenadas ETRS89. Huso 30
