**Reseña Vértice Geodésico** 10-may-2025

**Número.....: 75029**  
**Nombre.....: Lobo**  
**Municipios: Alburquerque**  
**Provincias: Badajoz**  
**Fecha de Construcción.....: 23 de julio de 1975**  
**Pilar sin centrado forzado...: 1,18 m de alto, 0,30 m de diámetro.**  
**Último cuerpo.....: 1,10 m de alto, 1,02 m de ancho.**  
**Total cuerpos.....: 1 de 1,10 m de alto.**

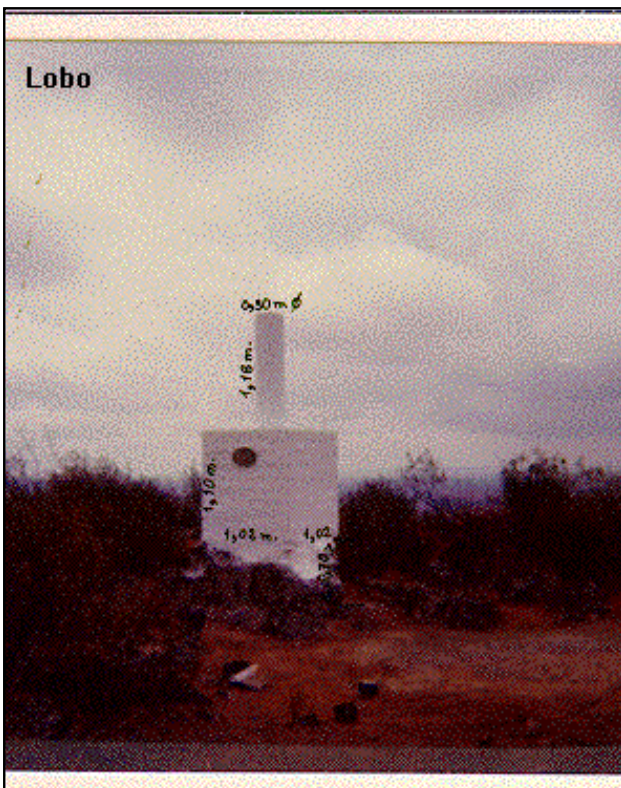
**Situación:**  
 Situado en lo más alto de la Sierra de Lobo, sobre una peña y en terreno de jara y chaparros.
