**Reseña Vértice Geodésico** 7-mar-2026

**Número.....: 75355**  
**Nombre.....: Casa los Cantareras**  
**Municipios: Miajadas**  
**Provincias: Cáceres**  
**Fecha de Construcción.....: 25 de noviembre de 1974**  
**Pilar sin centrado forzado...: 1,20 m de alto, 0,30 m de diámetro.**  
**Último cuerpo.....: 3,00 m de alto, 1,00 m de ancho.**  
**Total cuerpos.....: 1 de 3,00 m de alto.**

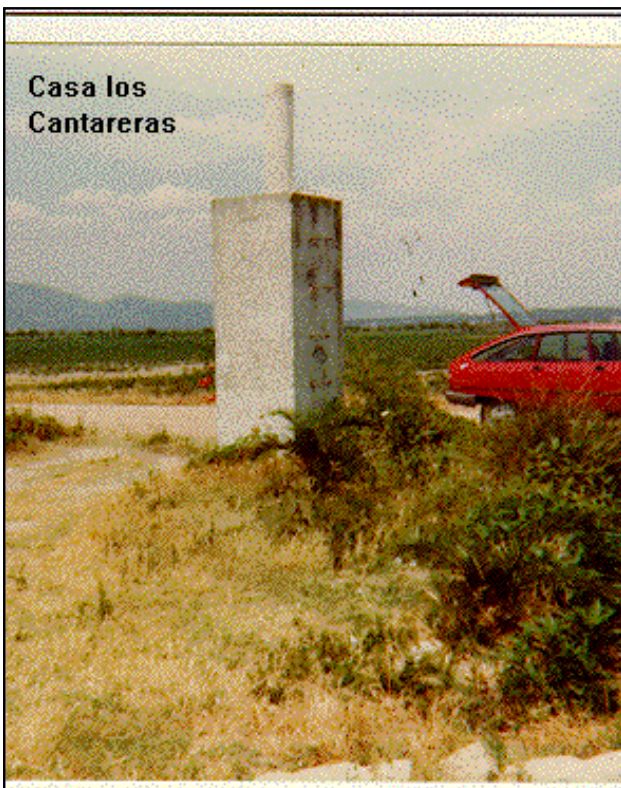
Situado en el punto más elevado de una amplia meseta conocida por Los Canchales y a unos 5 m. al E. de la Casa los Cantareras.
