Reseña Vértice Geodésico

Número.....: 75452
Nombre.....: La Loma
Municipios: Villanueva de la Serena
Provincias: Badajoz
Fecha de Construcción.....: 22 de junio de 1974
Pilar sin centrado forzado...: 1,20 m de alto, 0,36 m de diámetro.
Último cuerpo.....: 1,50 m de alto, 1,00 m de ancho.
Total cuerpos.....: 1 de 1,50 m de alto.

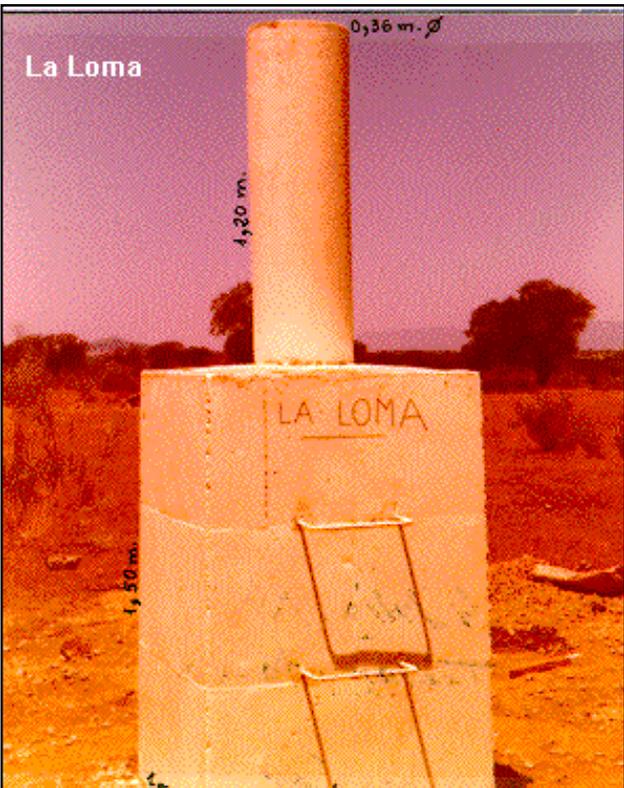
Situación:
Situado en terreno de erial y a unos 30 m. al S. del cortijo de La Jarilla.
