## Reseña Vértice Geodésico

**Número.....: 75893**  
**Nombre.....: Cerrajón**  
**Municipios: Piedrabuena**  
**Provincias: Ciudad Real**  
**Fecha de Construcción.....: 23 de julio de 1990**  
**Pilar sin centrado forzado...: 1,20 m de alto, 0,30 m de diámetro.**  
**Último cuerpo.....: 1,50 m de alto, 1,00 m de ancho.**  
**Total cuerpos.....: 1 de 1,50 m de alto.**

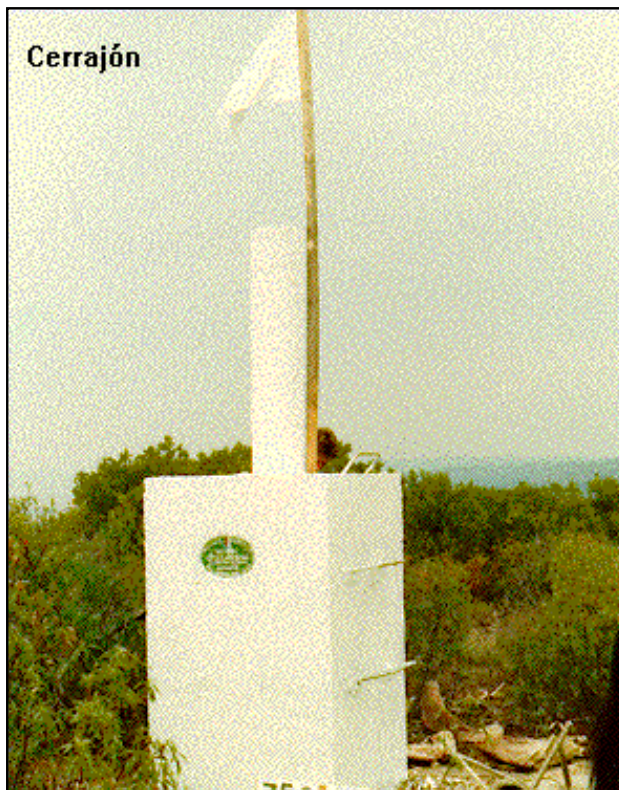
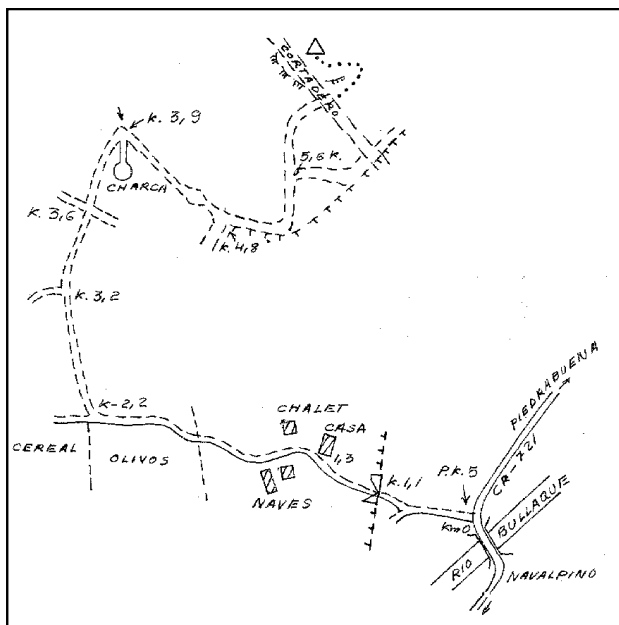
### Cerrajón

Situado en la Cuerda de las Doradas, a unos 400 m. al N. del cerro del Cerrajón y en la finca "El Cerrajón", a unos 4,5 Km. al N.O. de Piedrabuena. El terreno es de piedra suelta y tierra con monte bajo de jara.
