Reseña Vértice Geodésico

Número.....: 77017
Nombre.....: Carcagente
Municipios: Carcaixent
Provincias: València/Valencia
Fecha de Construcción.....: 29 de junio de 1987
Pilar sin centrado forzado...: de alto, de diámetro.
Último cuerpo.....: de alto, de ancho.
Total cuerpos.....: de de alto.

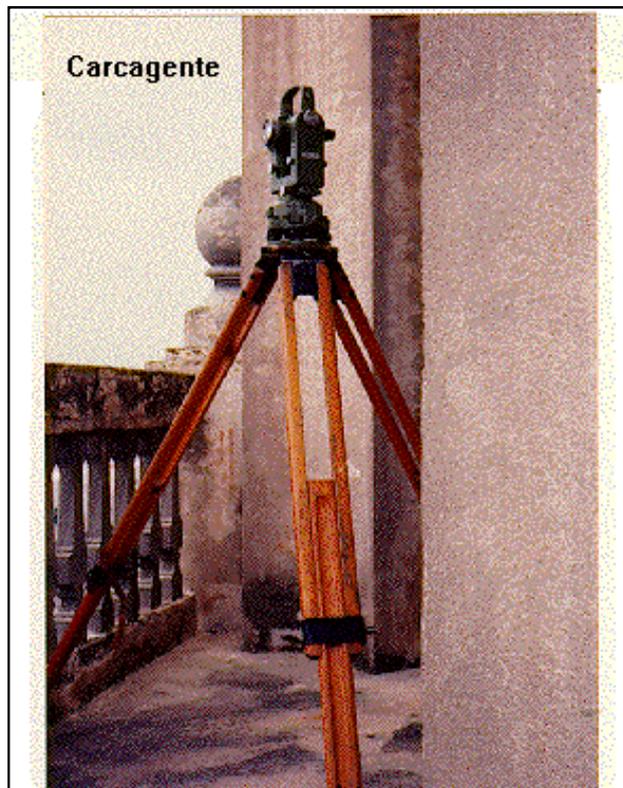
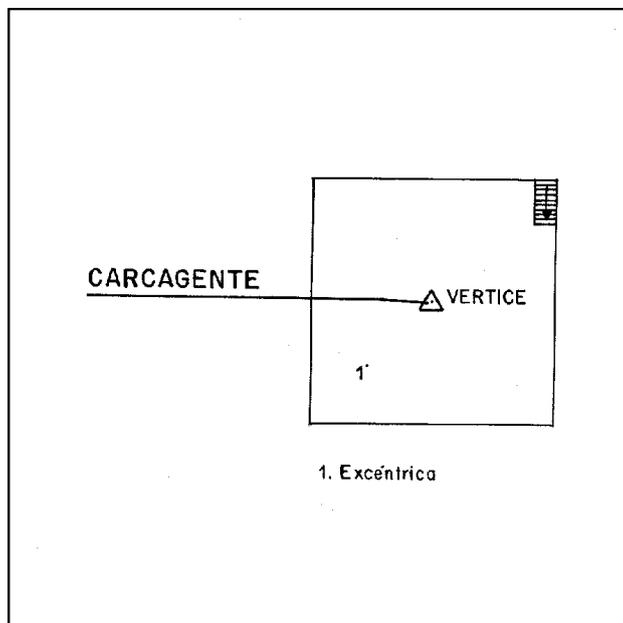
Situado en la torre de la Iglesia Parroquial de Nuestra Señora de la Asunción, coincide exactamente con el centro de la espadaña.

Desde la Iglesia, por una escalera de caracol que conduce a lo alto de la torre.
