## Reseña Vértice Geodésico

**Número.....:** 77051  
**Nombre.....:** Mirador  
**Municipios:** Simat de la Vallidigna  
**Provincias:** València/Valencia  
**Fecha de Construcción.....:** 12 de diciembre de 1987  
**Pilar sin centrado forzado...:** 1,20 m de alto, 0,30 m de diámetro.  
**Último cuerpo.....:** 0,40 m de alto, 1,00 m de ancho.  
**Total cuerpos.....:** 1 de 0,40 m de alto.

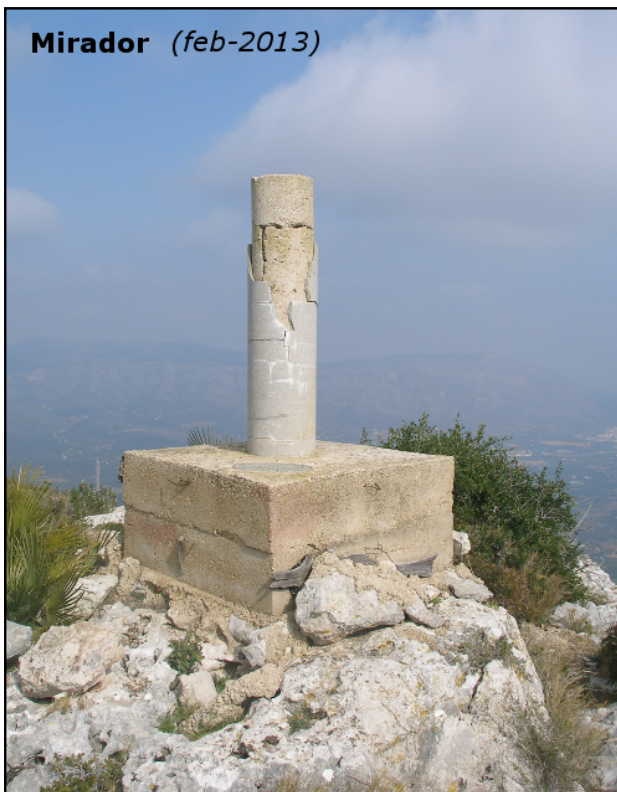
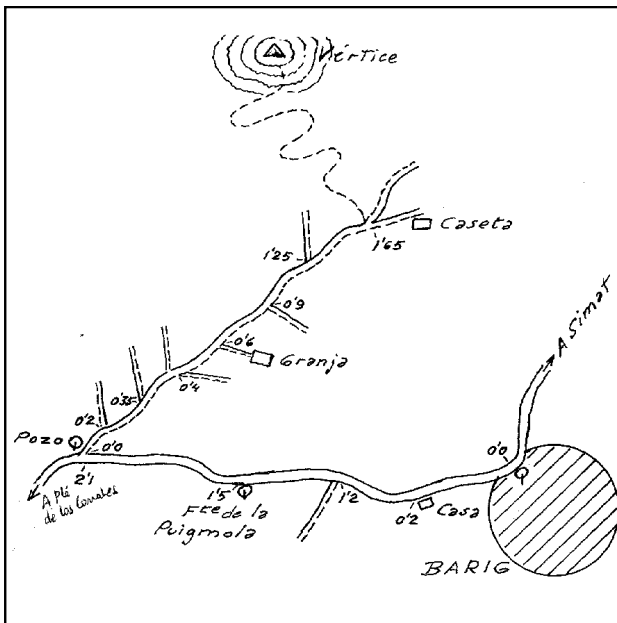
### Mirador (feb-2013)

Estado: 17 de febrero de 2013

Pilar: Desperfectos  
Informe del estado del Vértice: [InfoRG.pdf](#)

Base: Bueno
