## Reseña Vértice Geodésico

**Número.....:** 77101  
**Nombre.....:** Levesa  
**Municipios:** Gandia  
**Provincias:** València/Valencia  
**Fecha de Construcción.....:** 01 de diciembre de 1987  
**Pilar con centrado forzado...:** 1,20 m de alto, 0,30 m de diámetro.  
**Último cuerpo.....:** 2,50 m de alto, 1,00 m de ancho.  
**Total cuerpos.....:** 2 de 2,90 m de alto.

### Levesa (feb-09)

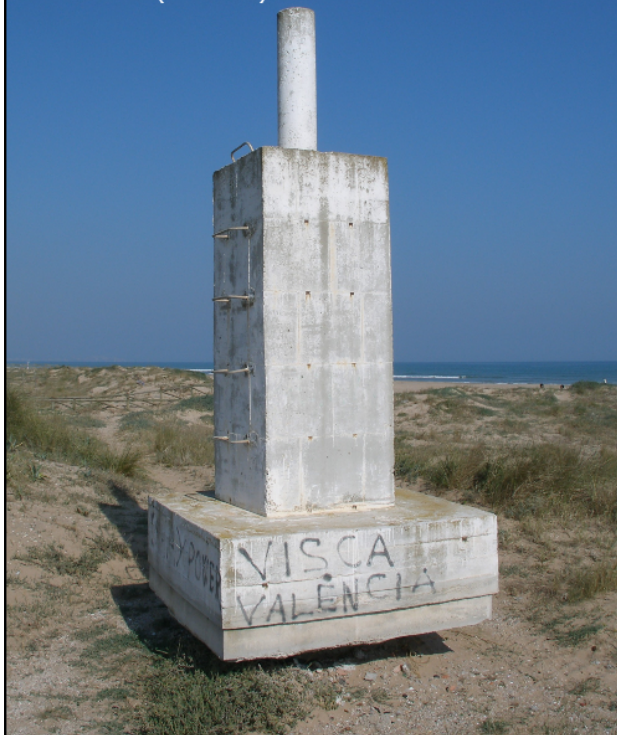
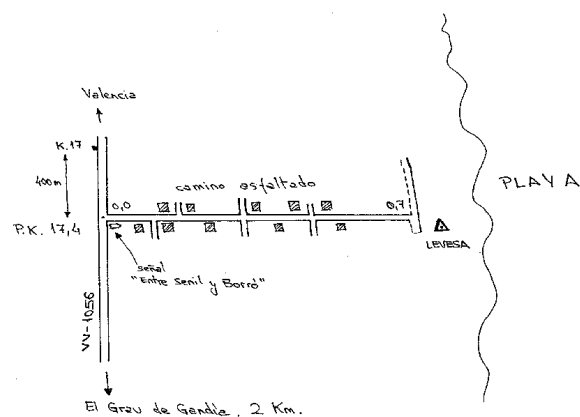
**REGENTE.** 26/05/98 recalce de cimientos. Medidas del vértice: Base de 2,00 x 2,00 x 0,40 m. y primer cuerpo de 1,00 x 1,00 x 2,50 m. Pilar de 1,20 de altura y 0,30 m. de diámetro. Feb-2009: La desaparición de la arena deja los cimientos al descubierto y pone en peligro la estabilidad de la Señal.  
Vértice observado con GPS.

**Pilar:** Bueno  
**Base:** Bueno  
Informe del estado del Vértice: [InfoRG.pdf](#)
