Red de Infraestructuras Geodésicas

Reseña Vértice Geodésico

Número....: 78261
Nombre....: Duranes I
Municipios: Almadén
Provincias: Ciudad Real

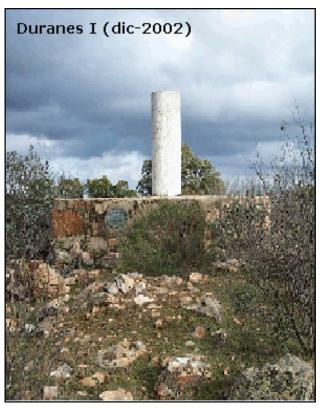
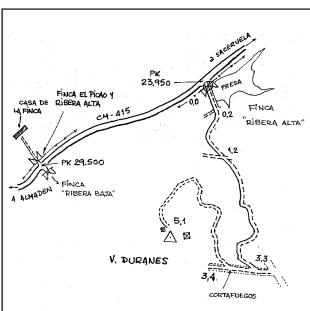
Pilar con centrado forzado..: 1,20 m de alto, 0,40 m de diámetro. Último cuerpo......: 0,50 m de alto, 2,20 m de ancho.

Situado en la Sierra de Los Duranes, en terreno de monte bajo dechaparros y retamas; rodeando la señal hay mucha piedra suelta, restos de la antigua señal; en la cima tambien hay un pequeño repetidor y una torre de vigilancia forestal.
