Red de Infraestructuras Geodésicas

Reseña Vértice Geodésico

Número....: 78959
Nombre....: Moneda
Municipios: Lezuza
Provincias: Albacete

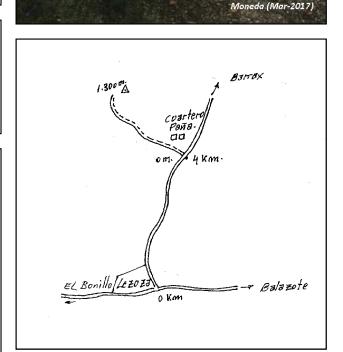
Situado en la cima de la loma "Moneda", pegado a un pequeño monte de encinas y matas bajas.

Rodeado de chaparros, con lo que es necesario elevar la máscara de elevación de las observaciones GNSS.
