Reseña Vértice Geodésico 21-jun-2025

Número.....: 79401
Nombre.....: Palacios
Municipios: Moixent/Mogente
Provincias: València/Valencia
Fecha de Construcción.....: 20 de noviembre de 1987
Pilar sin centrado forzado..: 1,20 m de alto, 0,30 m de diámetro.
Último cuerpo.....: 1,00 m de alto, 1,00 m de ancho.
Total cuerpos.....: 1 de 1,00 m de alto.

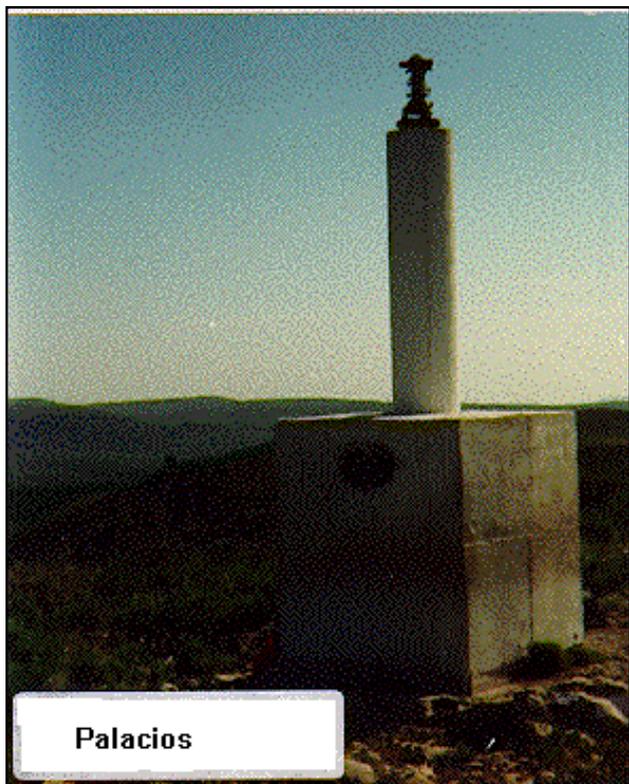
Situación:
 Situado a unos 10 m. al S.E del punto más alto del cerro conocido como Alto de los Palacios. Sólo quedan 3 pinos alrededor de la cumbre, el resto está quemado.
