Reseña Vértice Geodésico 21-jun-2025

Número.....: 79498
Nombre.....: Bernisa
Municipios: Xàtiva
Provincias: València/Valencia
Fecha de Construcción.....: 12 de diciembre de 1987
Pilar sin centrado forzado...: 1,20 m de alto, 0,30 m de diámetro.
Último cuerpo.....: 0,50 m de alto, 1,00 m de ancho.
Total cuerpos.....: 1 de 0,50 m de alto.

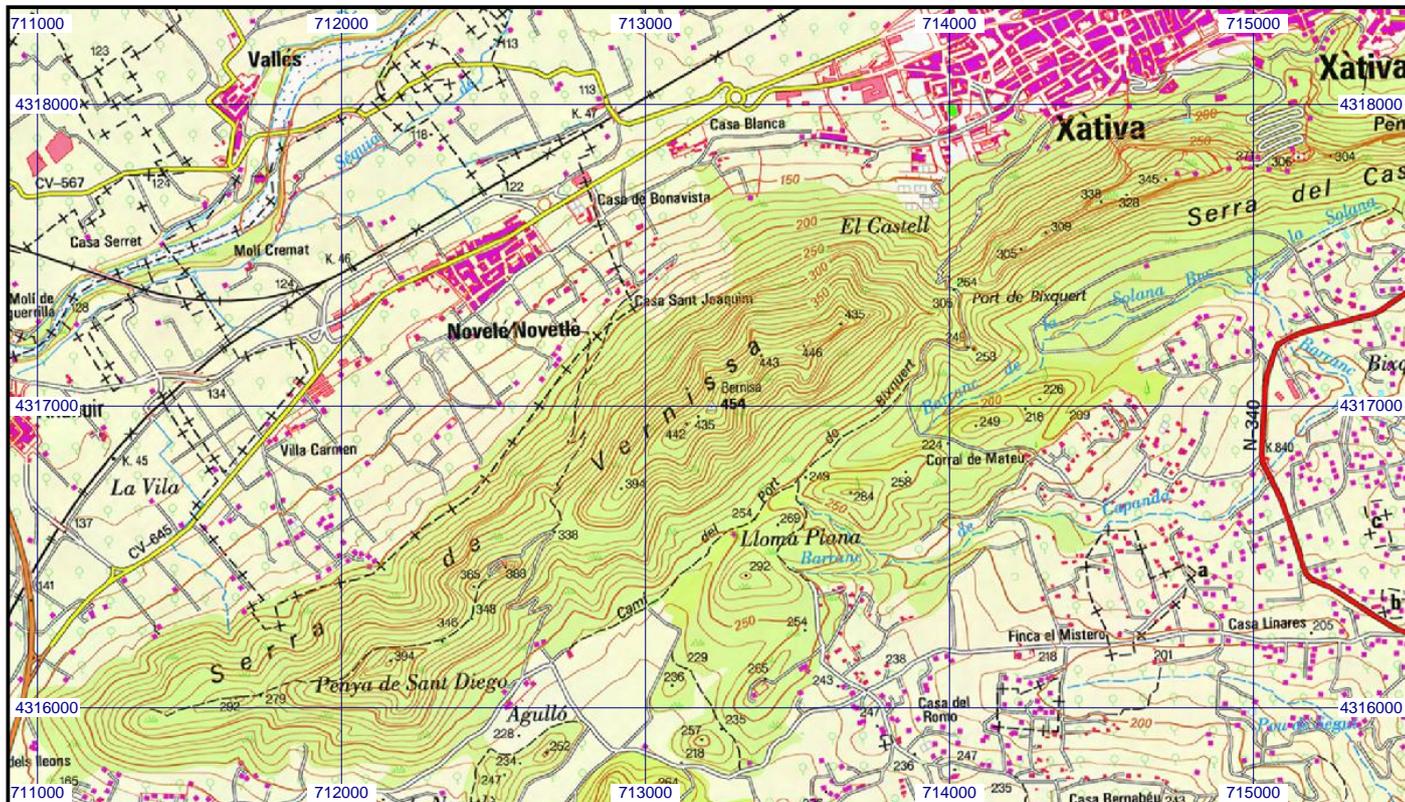
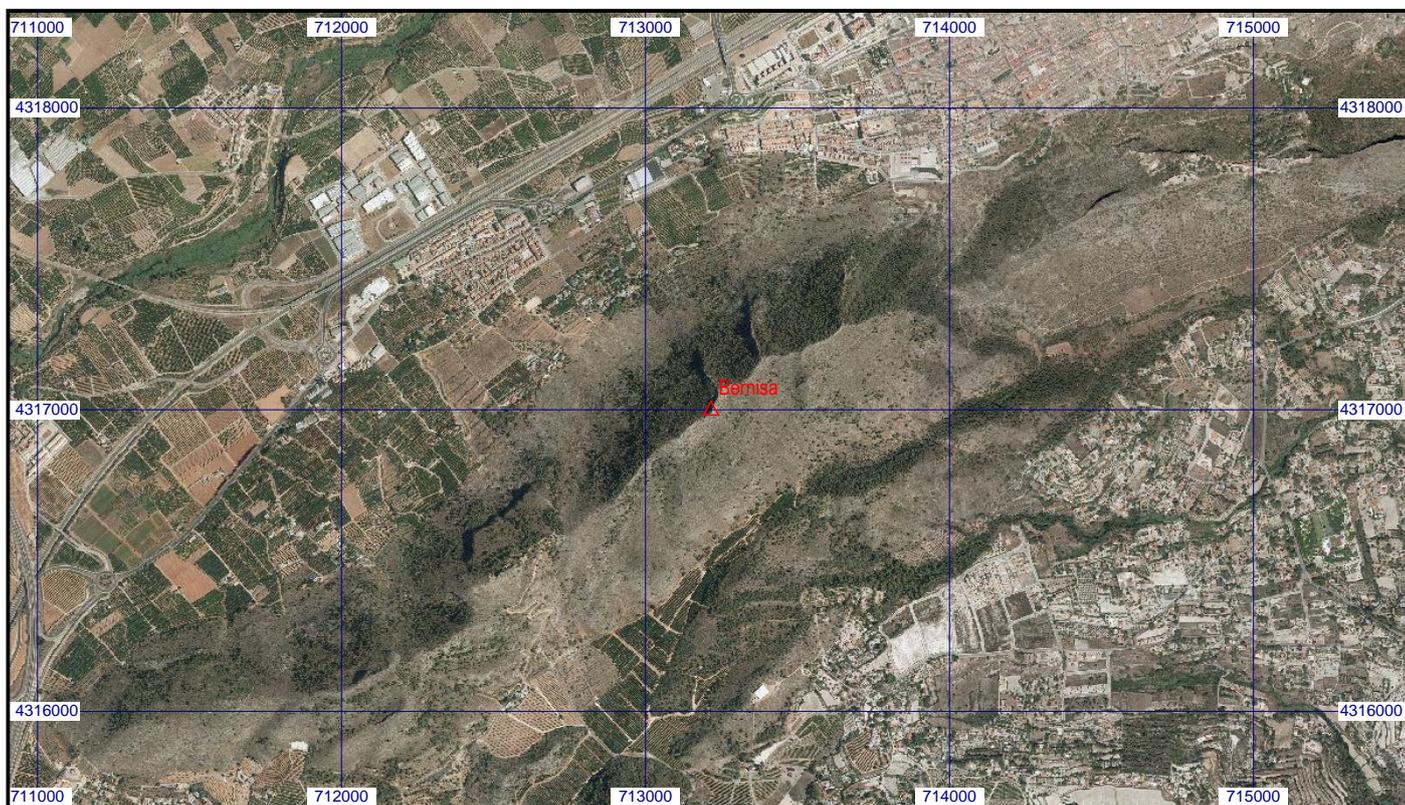
079498 Bernisa

Cartografía de situación

Escala 1:25.000

Coordenadas ETRS89. Huso 30
