## Reseña Vértice Geodésico

Número.....: **80225**  
Nombre.....: **Toro**  
Municipios: **Badajoz**  
Provincias: **Badajoz**  
Fecha de Construcción.....: **19 de junio de 1975**  
Pilar sin centrado forzado...: **1,18 m de alto, 0,30 m de diámetro.**  
Último cuerpo.....: **2,05 m de alto, 1,00 m de ancho.**  
Total cuerpos.....: **1 de 2,05 m de alto.**

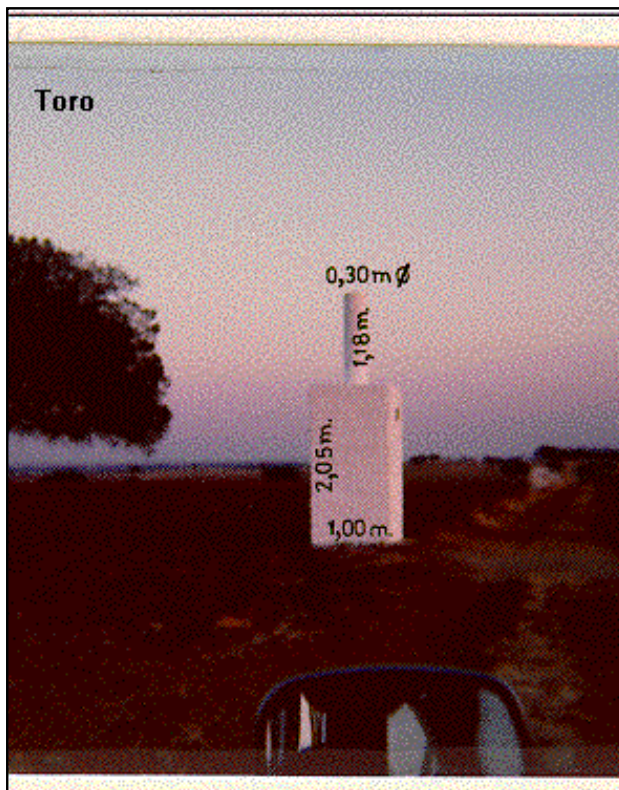
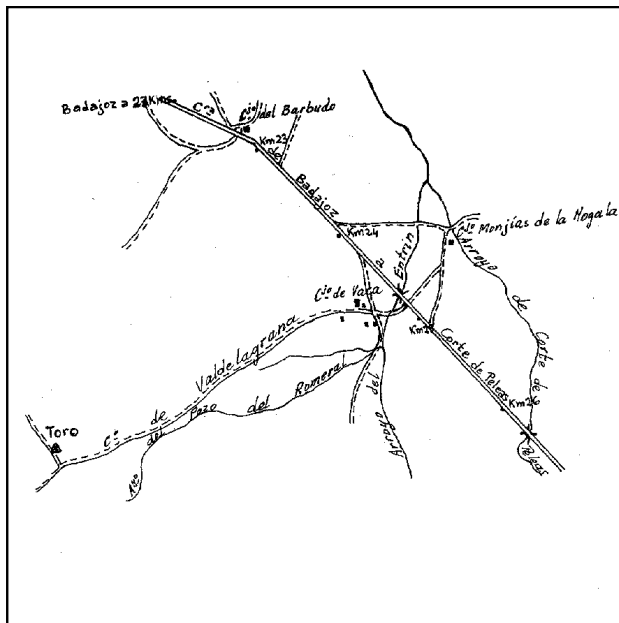
Situado en la parte más alta de Las Monjías de Toro, en la margen E. del camino de Los Entrines, en terreno de labor del cortijo de Valdelagrana.
