**Reseña Vértice Geodésico** 21-jun-2025

**Número.....: 80353**  
**Nombre.....: Carretera de Alange 1993**  
**Municipios: Almendralejo**  
**Provincias: Badajoz**  
**Fecha de Construcción.....: 16 de junio de 1993**  
**Pilar con centrado forzado..: 1,20 m de alto, 0,30 m de diámetro.**  
**Último cuerpo.....: 5,80 m de alto, 1,00 m de ancho.**  
**Total cuerpos.....: 1 de 5,80 m de alto.**

080353 Carretera de Alange 1993

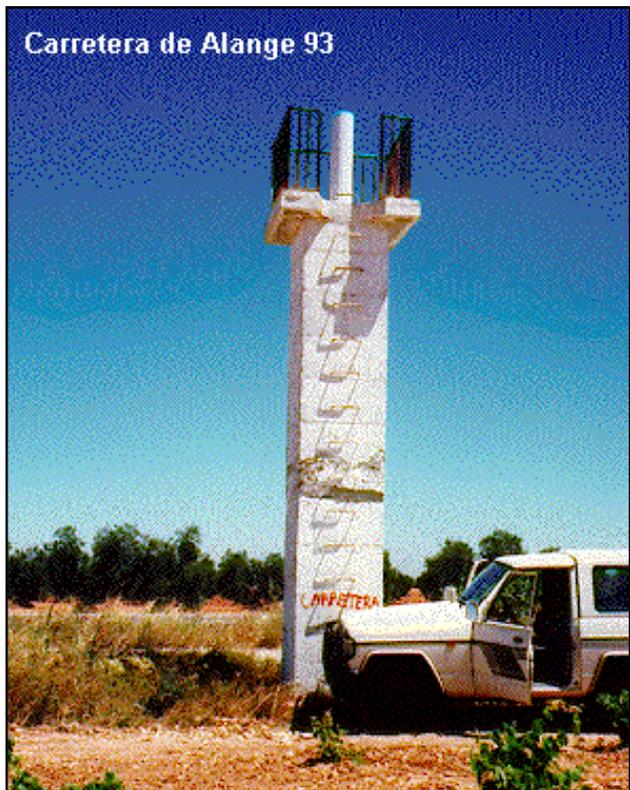
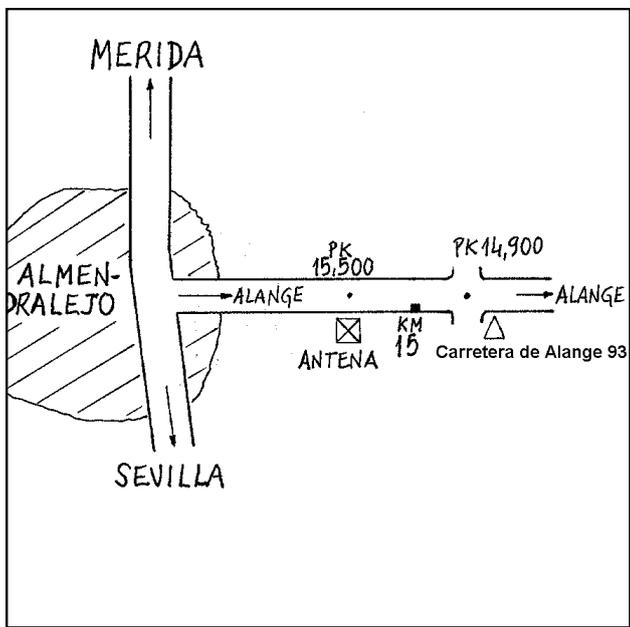
**Observaciones:**  
 REGENTE. Coordenadas NO proceden de Bloque de compensación. Vértice destruido en las inmediaciones Carretera de Alange (803-52). Encima de la señal va una plataforma de de 1,65 m. x 1,65 m. x 0,20 m. con barandilla de hierro y encima el pilar.  
 Vértice observado con GPS.
