Reseña Vértice Geodésico 21-jun-2025

Número.....: 80563
Nombre.....: Rigerta
Municipios: Quintana de la Serena
Provincias: Badajoz
Fecha de Construcción.....: 01 de agosto de 1974
Pilar sin centrado forzado...: 1,20 m de alto, 0,30 m de diámetro.
Último cuerpo.....: 1,00 m de alto, 1,00 m de ancho.
Total cuerpos.....: 1 de 1,00 m de alto.

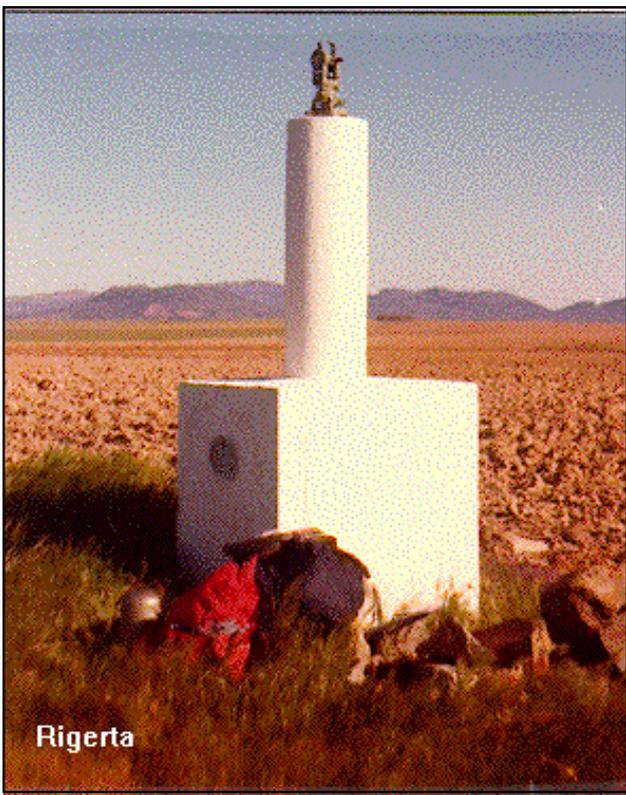
Situación:
 Situado en lo más alto de la loma Rigerta y próximo al mojón de tres términos, en una linde de tierra de labor.
