Reseña Vértice Geodésico 21-jun-2025

Número.....: 81008
Nombre.....: Charneca
Municipios: Villamayor de Calatrava
Provincias: Ciudad Real
Fecha de Construcción.....: 03 de julio de 1990
Pilar sin centrado forzado...: 1,20 m de alto, 0,30 m de diámetro.
Último cuerpo.....: 0,20 m de alto, 1,00 m de ancho.
Total cuerpos.....: 1 de 0,20 m de alto.

081008 Charneca

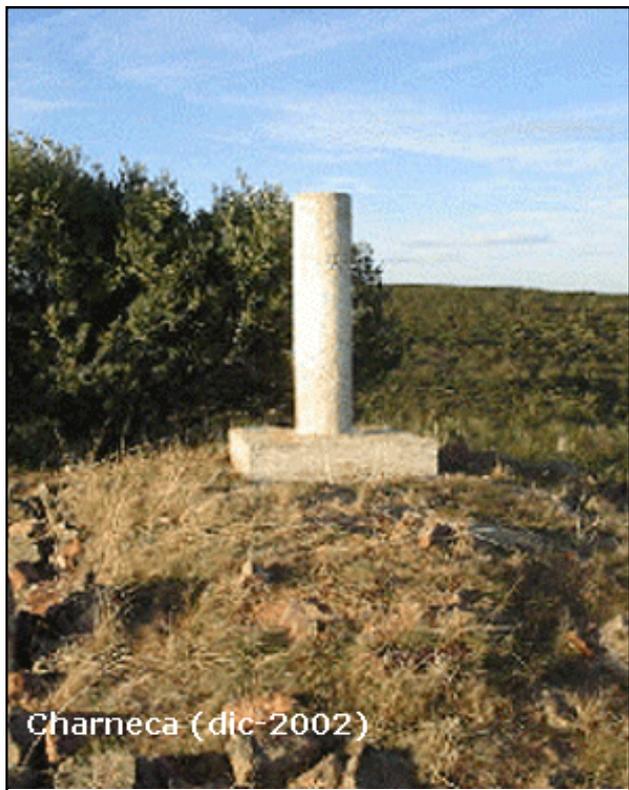
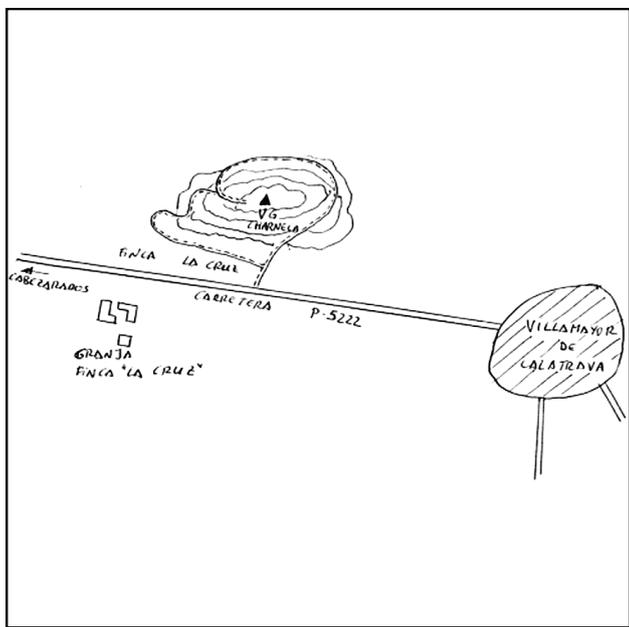
Horizonte GPS:
 Despejado

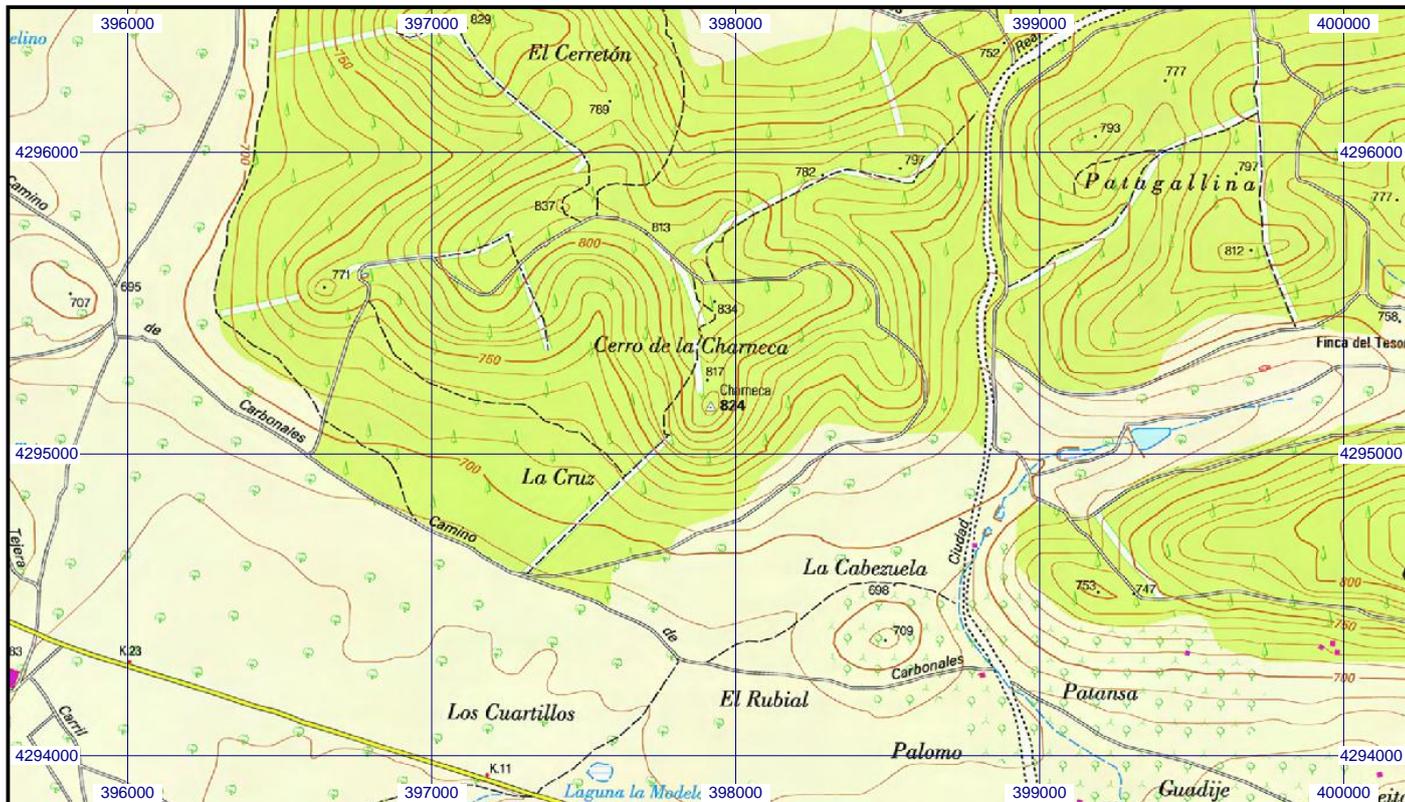
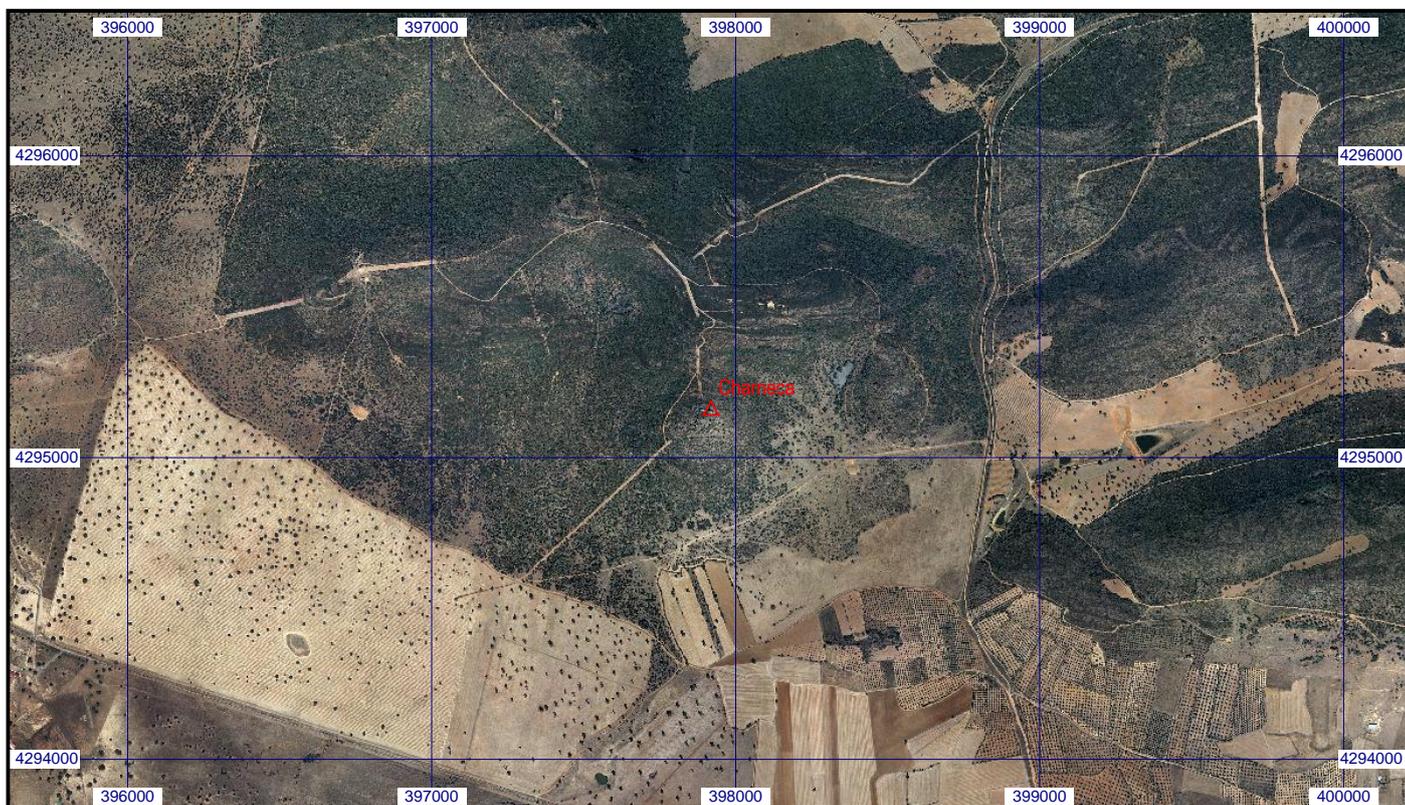
Cartografía de situación

Escala 1:25.000

Coordenadas ETRS89. Huso 30
