Reseña Vértice Geodésico 21-jun-2025

Número.....: 81036
Nombre.....: Valdelobos
Municipios: Argamasilla de Calatrava
Provincias: Ciudad Real
Fecha de Construcción.....: 07 de agosto de 1990
Pilar con centrado forzado..: 1,20 m de alto, 0,30 m de diámetro.
Último cuerpo.....: 4,00 m de alto, 1,00 m de ancho.
Total cuerpos.....: 1 de 4,00 m de alto.

081036 Valdelobos

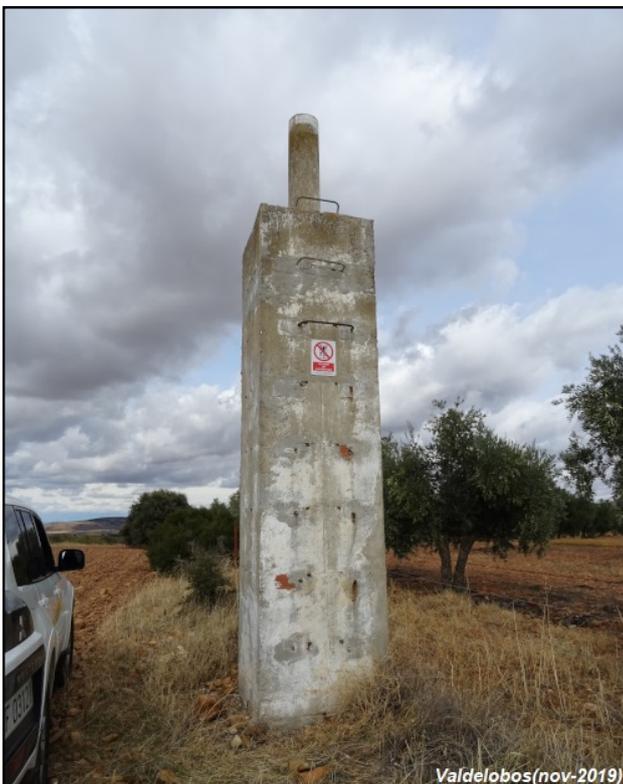
Valdelobos(nov-2019)

Situación:
 En lo alto de un pequeño cerro perteneciente a la finca "Valdelobos", en una linde entre cereal y olivar.
