Reseña Vértice Geodésico 21-jun-2025

Número.....: 82162
Nombre.....: Serrella
Municipios: Cuatretondeta
Provincias: Alacant/Alicante
Fecha de Construcción.....: 31 de enero de 1988
Pilar sin centrado forzado...: 1,20 m de alto, 0,30 m de diámetro.
Último cuerpo.....: 1,00 m de alto, 1,00 m de ancho.
Total cuerpos.....: 1 de 1,00 m de alto.

082162 Serrella

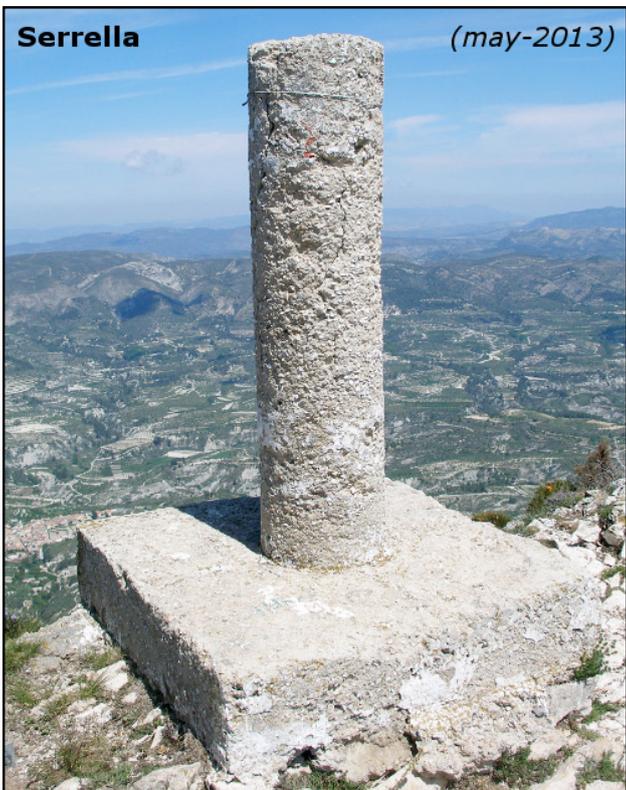
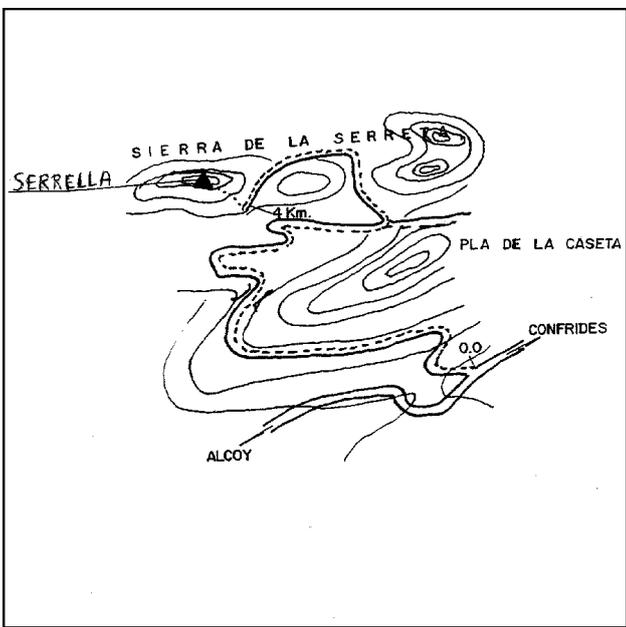
Horizonte GPS:
 Parcialmente cubierto por construcciones.

Estado: 05 de mayo de 2013
Pilar: Desperfectos
Base: Deteriorada
 Informe del estado del vértice: [InfoRG.pdf](#)
