## Reseña Vértice Geodésico

**Número.....: 83300**  
**Nombre.....: Auxiliar Injurias**  
**Municipios: Hinojosa del Duque**  
**Provincias: Córdoba**  
**Fecha de Construcción.....: 09 de noviembre de 1984**  
**Pilar sin centrado forzado...: 1,20 m de alto, 0,20 m de diámetro.**  
**Último cuerpo.....: 0,20 m de alto, 0,70 m de ancho.**  
**Total cuerpos.....: 1 de 0,20 m de alto.**

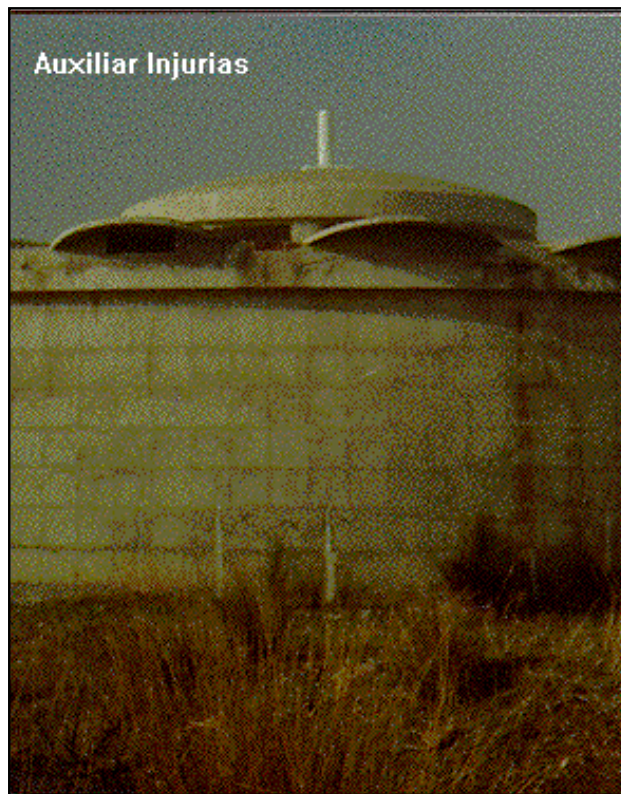
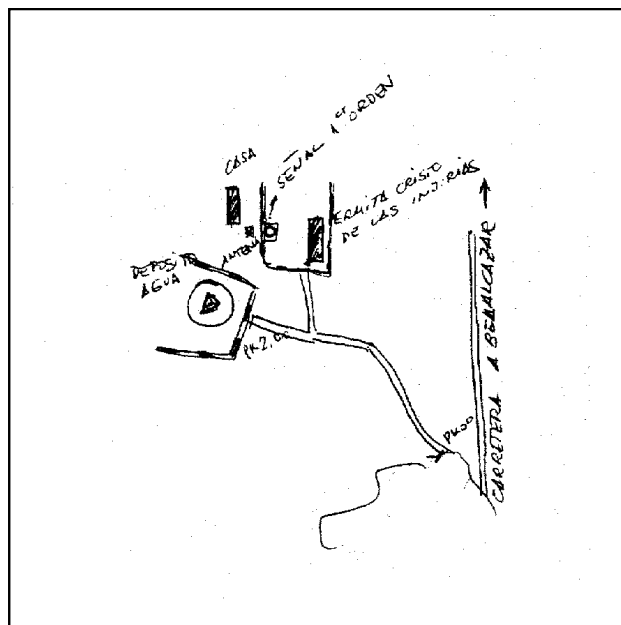
Situado en el centro del depósito de agua de Hinojosa del Duque, en su parte superior. La llave de la puerta del depósito está en el Ayuntamiento. A unos 60 m. al E. está el vértice Injurias de primer orden y a 100 m. la ermita.
