## Reseña Vértice Geodésico

**Número.....: 83773**  
**Nombre.....: Cuervo**  
**Municipios: Viso del Marqués**  
**Provincias: Ciudad Real**  
**Fecha de Construcción.....: 01 de septiembre de 1990**  
**Pilar sin centrado forzado...: 1,20 m de alto, 0,30 m de diámetro.**  
**Último cuerpo.....: 1,00 m de alto, 1,00 m de ancho.**  
**Total cuerpos.....: 1 de 1,00 m de alto.**

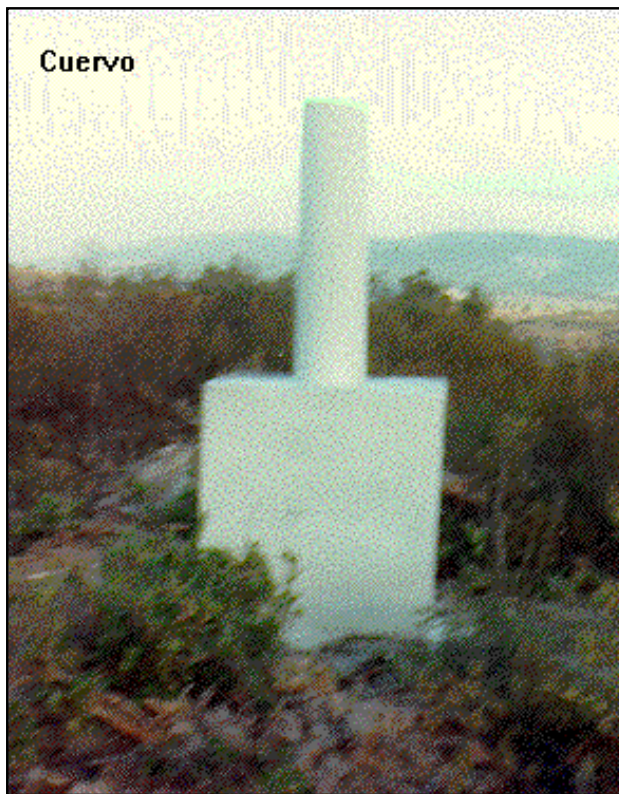
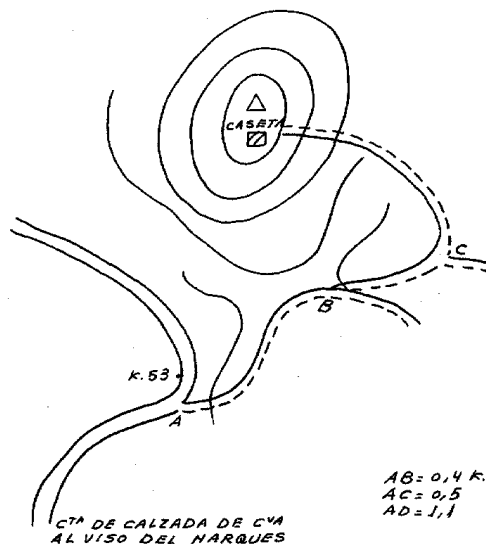
Cuervo

Situado en lo alto del cerro del Cuervo, unos 7 m. al N. de una caseta, en terreno de monte bajo.

Posible sombra de una caseta.
