Reseña Vértice Geodésico

Número.....: 85182
Nombre.....: San Amador
Municipios: Villanueva del Fresno
Provincias: Badajoz
Fecha de Construcción.....: 31 de agosto de 1974
Pilar sin centrado forzado...: 1,18 m de alto, 0,30 m de diámetro.
Último cuerpo.....: 1,50 m de alto, 1,00 m de ancho.
Total cuerpos.....: 1 de 1,50 m de alto.

085182 San Amador

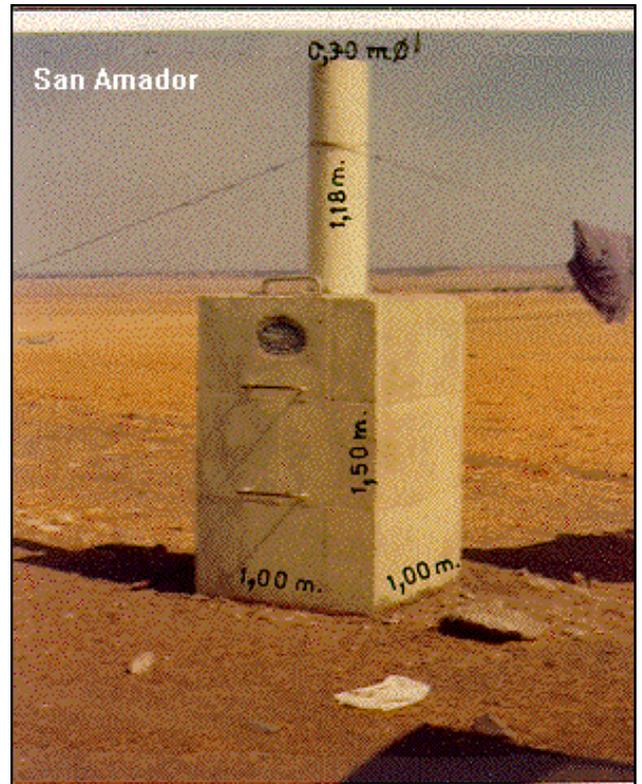
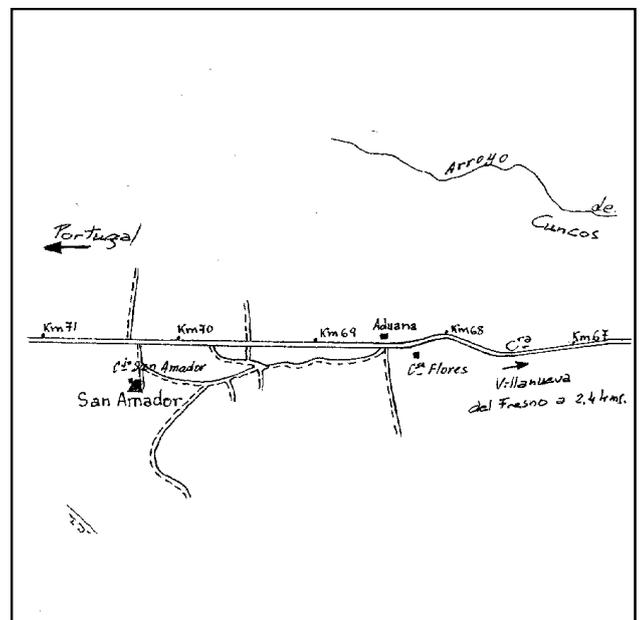
Situado en un cerro despejado y sembrado de trigo, junto a dos casas de campo llamadas "Cortijo de San Amador" y a unos 1.000 m. de la frontera portuguesa.
