Reseña Vértice Geodésico 10-may-2025

Número.....: 85514
Nombre.....: Tambor
Municipios: Usagre
Provincias: Badajoz
Fecha de Construcción.....: 19 de octubre de 1974
Pilar sin centrado forzado...: 1,20 m de alto, 0,30 m de diámetro.
Último cuerpo.....: 1,50 m de alto, 1,00 m de ancho.
Total cuerpos.....: 1 de 1,50 m de alto.

085514 Tambor

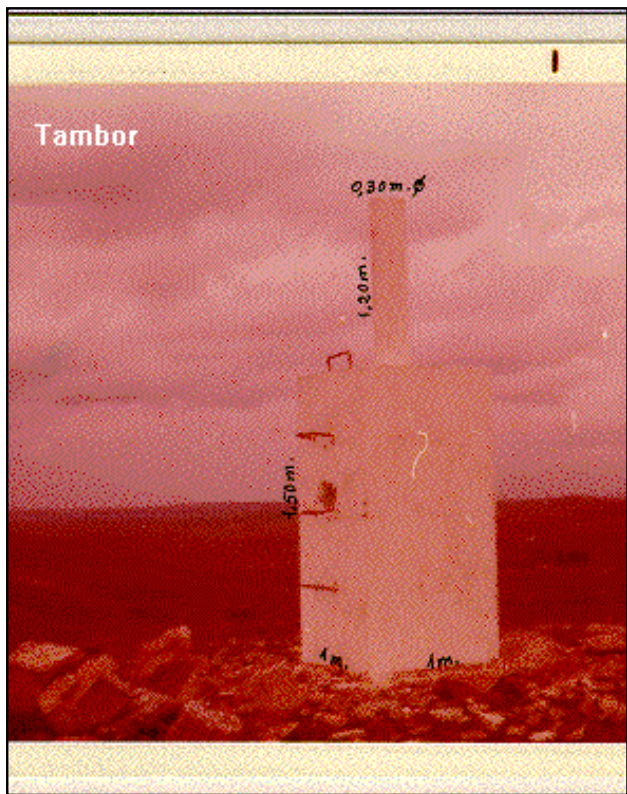
Situación:
 Situado en la loma del Tambor, en terreno de labor y a unos 200 m. al E. de la Rivera de Usagre.
