Reseña Vértice Geodésico 21-jun-2025

Número.....: 86546
Nombre.....: Picazo
Municipios: Génave
Provincias: Jaén
Fecha de Construcción.....: 03 de julio de 1989
Pilar sin centrado forzado...: 1,20 m de alto, 0,30 m de diámetro.
Último cuerpo.....: 0,20 m de alto, 1,00 m de ancho.
Total cuerpos.....: 1 de 1,00 m de alto.

086546 Picazo

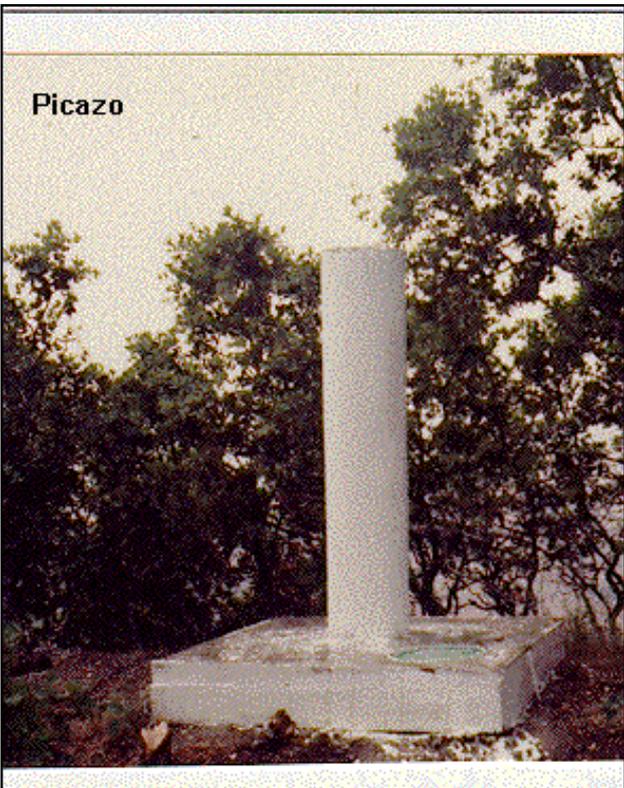
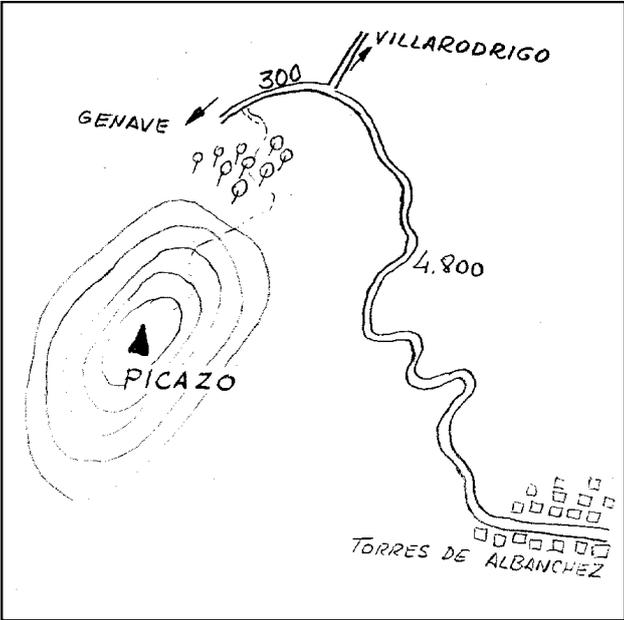
Situación:
Situado en lo más alto del cerro del Picazo.
