Reseña Vértice Geodésico 10-may-2025

Número.....: 87579
Nombre.....: Jacintos
Municipios: Burguillos del Cerro
Provincias: Badajoz
Fecha de Construcción.....: 10 de agosto de 1974
Pilar sin centrado forzado...: 1,20 m de alto, 0,30 m de diámetro.
Último cuerpo.....: 2,00 m de alto, 1,00 m de ancho.
Total cuerpos.....: 1 de 2,00 m de alto.

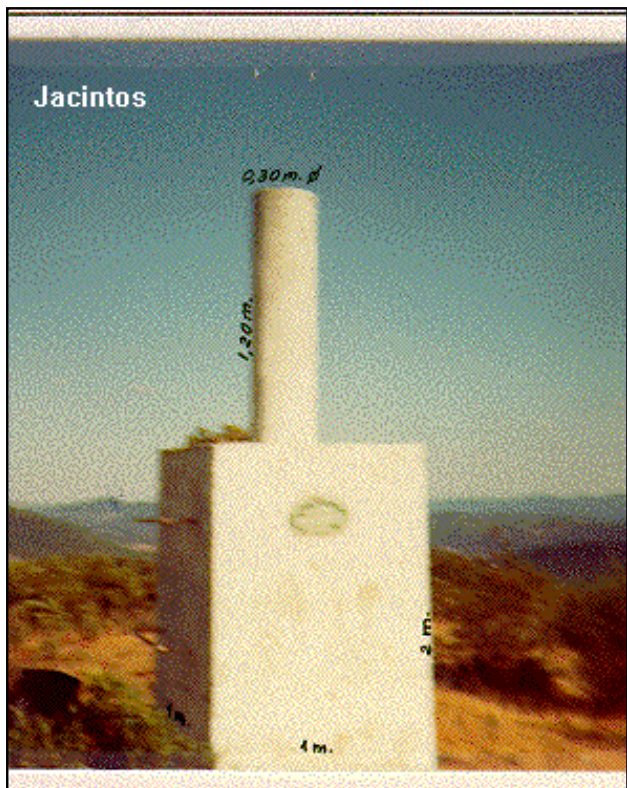
Situado en la parte más alta del cerro Jacintos y junto al paraje de Las Cumbres.
