Reseña Vértice Geodésico 10-may-2025

Número.....: 87658
Nombre.....: Cabrera II
Municipios: Calzadilla de los Barros
Provincias: Badajoz
Fecha de Construcción.....: 20 de octubre de 1974
Pilar sin centrado forzado...: 1,15 m de alto, 0,30 m de diámetro.
Último cuerpo.....: 1,40 m de alto, 1,60 m de ancho.
Total cuerpos.....: 2 de 3,05 m de alto.

087658 Cabrera II

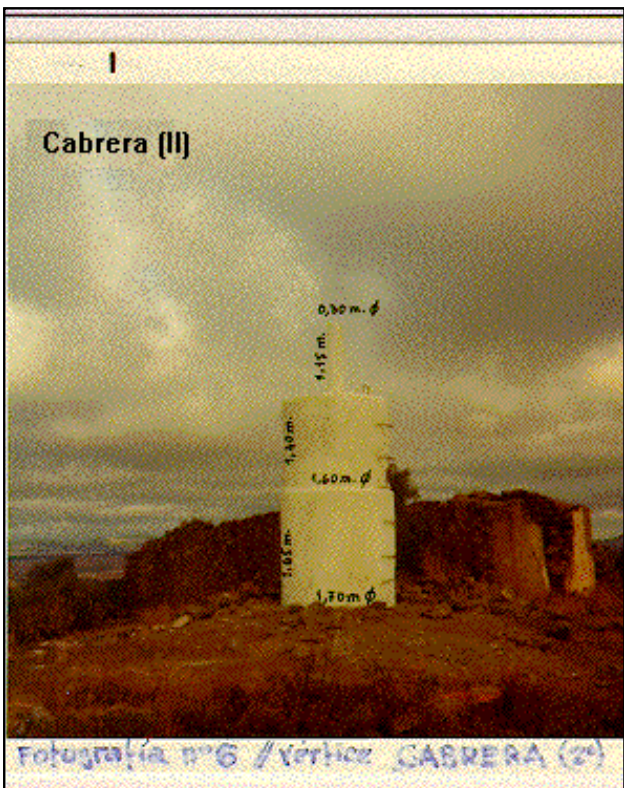
Situación:
 Situado en la parte más alta de la Sierra Cabrera, en terrenos de monte bajo y junto a las ruinas de una casa.

Observaciones:
 Posible sombra de unas ruinas.
