**Reseña Vértice Geodésico** 12-abr-2025

**Número.....: 87665**  
**Nombre.....: La Encarnación**  
**Municipios: Fuente de Cantos**  
**Provincias: Badajoz**  
**Fecha de Construcción.....: 13 de julio de 1974**  
**Pilar sin centrado forzado...: 1,17 m de alto, 0,30 m de diámetro.**  
**Último cuerpo.....: 1,02 m de alto, 0,96 m de ancho.**  
**Total cuerpos.....: 1 de 1,02 m de alto.**

087665 La Encarnación

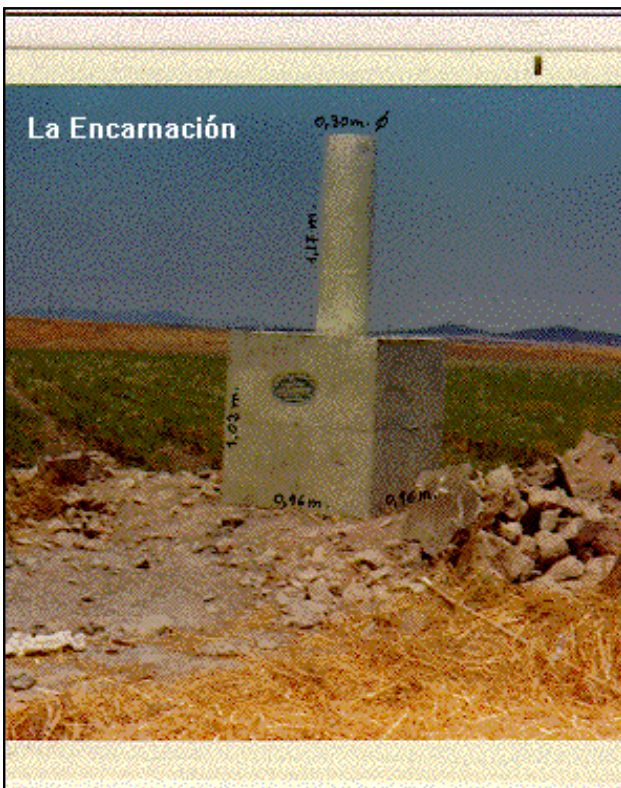
**Situación:**  
 Situado en la parte más alta de la loma La Encarnación, sobre la linde de dos fincas.

**Horizonte GPS:**  
 Despejado
