Reseña Vértice Geodésico 21-jun-2025

Número.....: 87712
Nombre.....: Gallicanta
Municipios: Montemolín
Provincias: Badajoz
Fecha de Construcción.....: 11 de junio de 1974
Pilar sin centrado forzado...: 1,16 m de alto, 0,30 m de diámetro.
Último cuerpo.....: 1,05 m de alto, 1,45 m de ancho.
Total cuerpos.....: 1 de 1,05 m de alto.

087712 Gallicanta

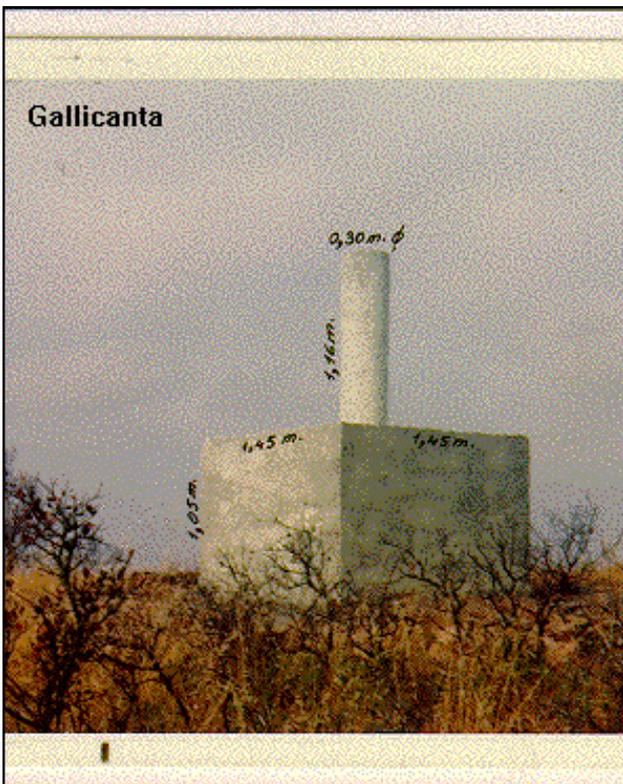
Situación:
 Situado en la loma más alta de las que separan los cortijos de Gallicanta y Baldío, en terreno de pastos.
