Reseña Vértice Geodésico

Número.....: 87798
Nombre.....: Albariza
Municipios: Berlanga
Provincias: Badajoz
Fecha de Construcción.....: 16 de julio de 1974
Pilar sin centrado forzado...: 1,20 m de alto, 0,27 m de diámetro.
Último cuerpo.....: 1,00 m de alto, 0,95 m de ancho.
Total cuerpos.....: 1 de 1,00 m de alto.

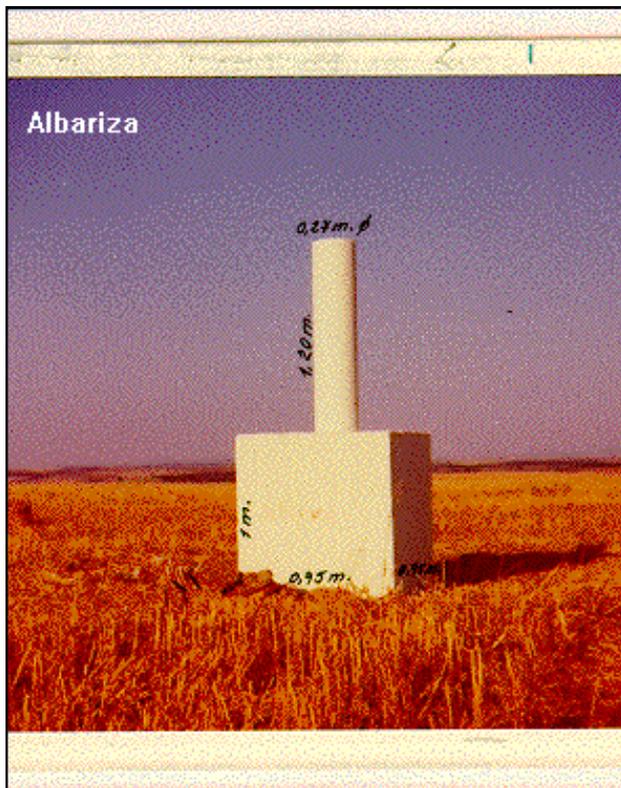
Situado en la parte N. del cerro Albariza y en terreno de labor.

Despejado

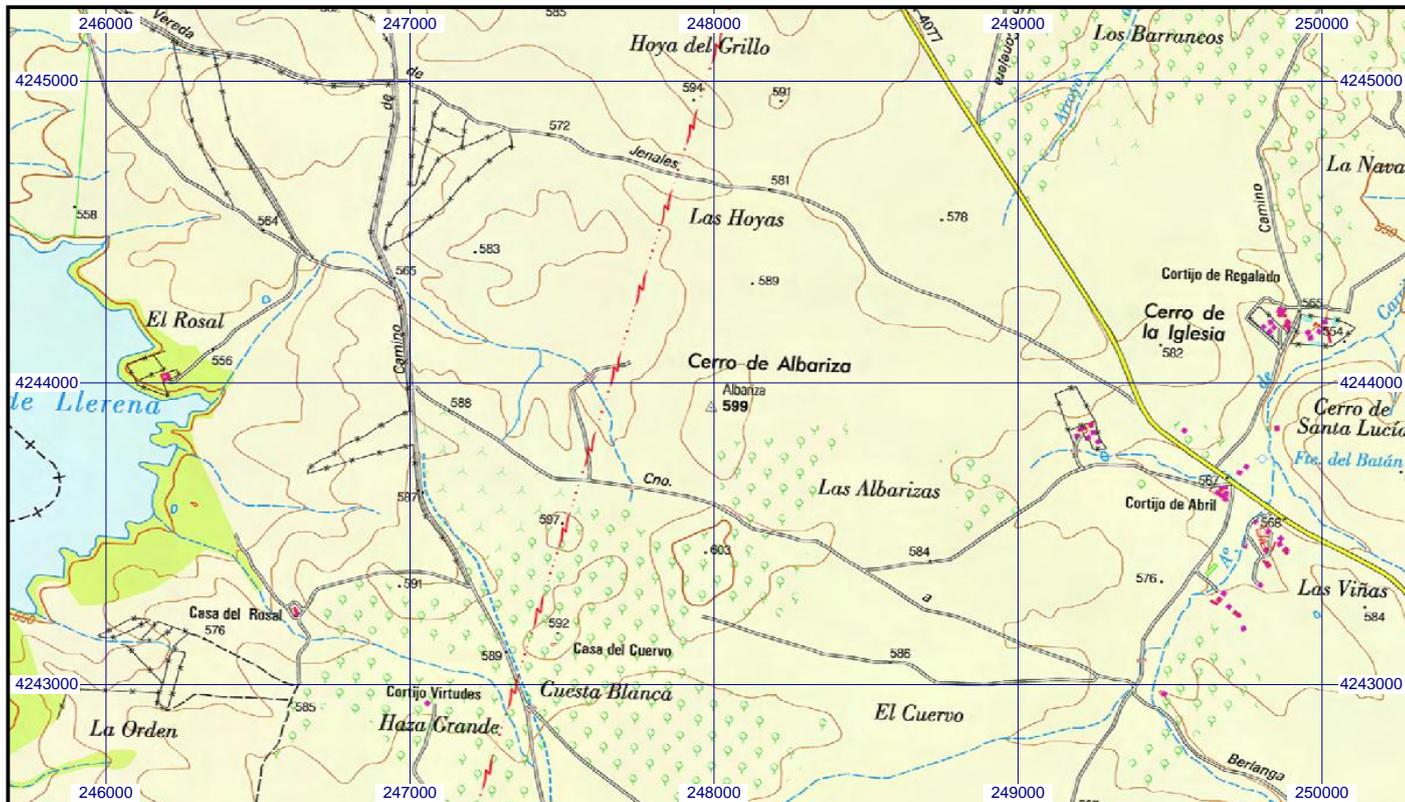
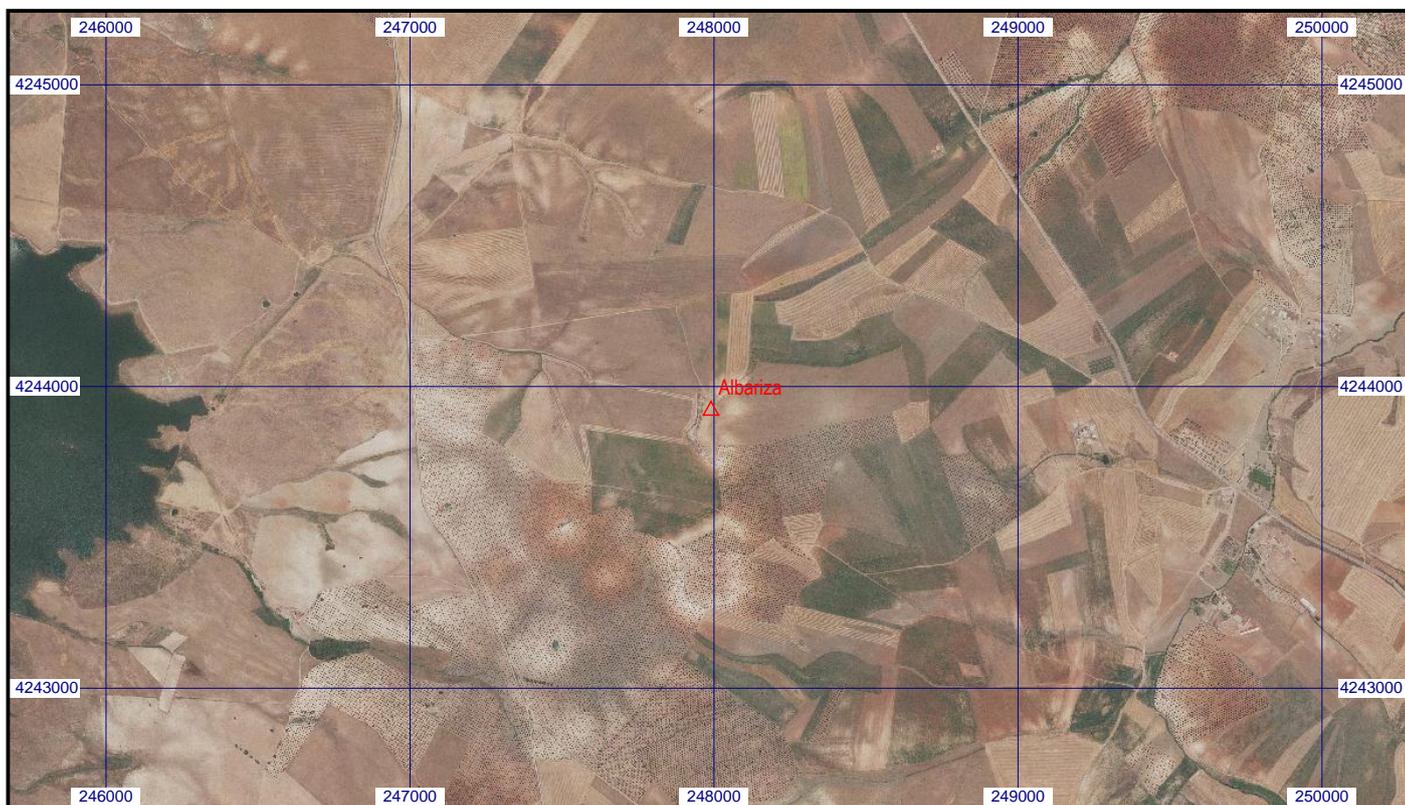
Cartografía de situación

Escala 1:25.000

087798 Albariza

Coordenadas ETRS89. Huso 30
