**Reseña Vértice Geodésico** 21-jun-2025

**Número.....: 87919**  
**Nombre.....: La Grana**  
**Municipios: Fuente Obejuna**  
**Provincias: Córdoba**  
**Fecha de Construcción.....: 10 de junio de 1975**  
**Pilar sin centrado forzado...: 1,20 m de alto, 0,30 m de diámetro.**  
**Último cuerpo.....: 0,50 m de alto, 1,00 m de ancho.**  
**Total cuerpos.....: 1 de 0,50 m de alto.**

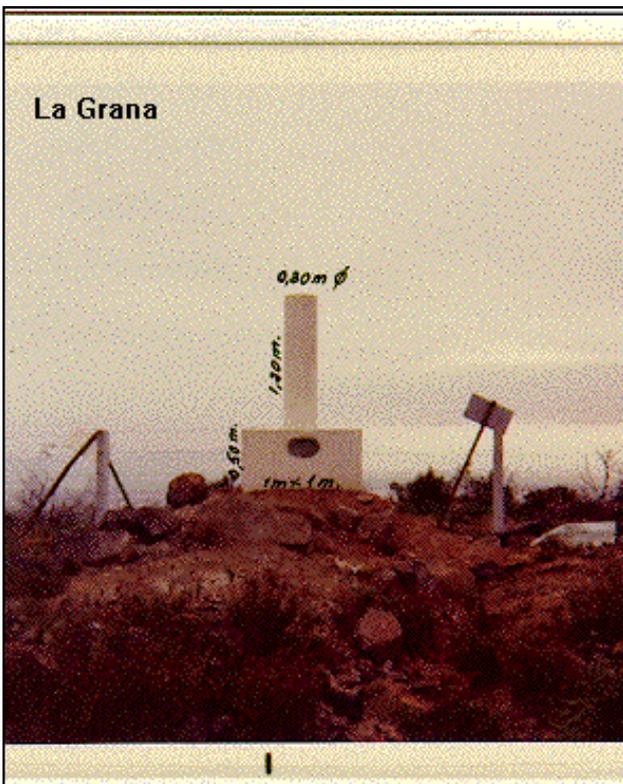
Situado en la parte más elevada de la sierra de La Grana y, de los dos cerros que forman su extremo O., en el que está más al E.

**Horizonte GPS:**

Despejado
