**Reseña Vértice Geodésico** 21-jun-2025

**Número.....: 88918**  
**Nombre.....: Angula**  
**Municipios: Letur**  
**Provincias: Albacete**  
**Fecha de Construcción.....: 17 de octubre de 1988**  
**Pilar sin centrado forzado...: 1,20 m de alto, 0,30 m de diámetro.**  
**Último cuerpo.....: 0,50 m de alto, 1,00 m de ancho.**  
**Total cuerpos.....: 1 de 0,50 m de alto.**

088918 Angula

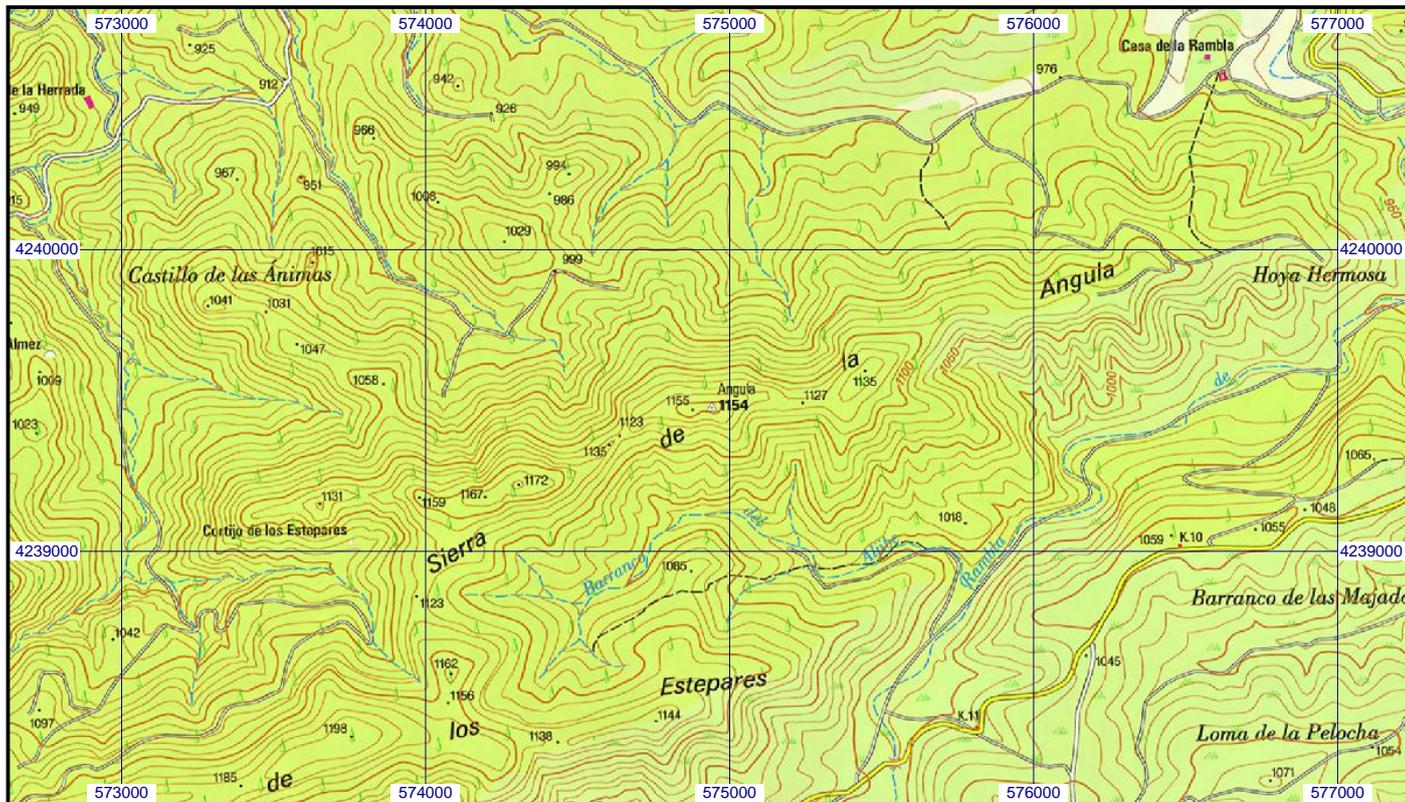
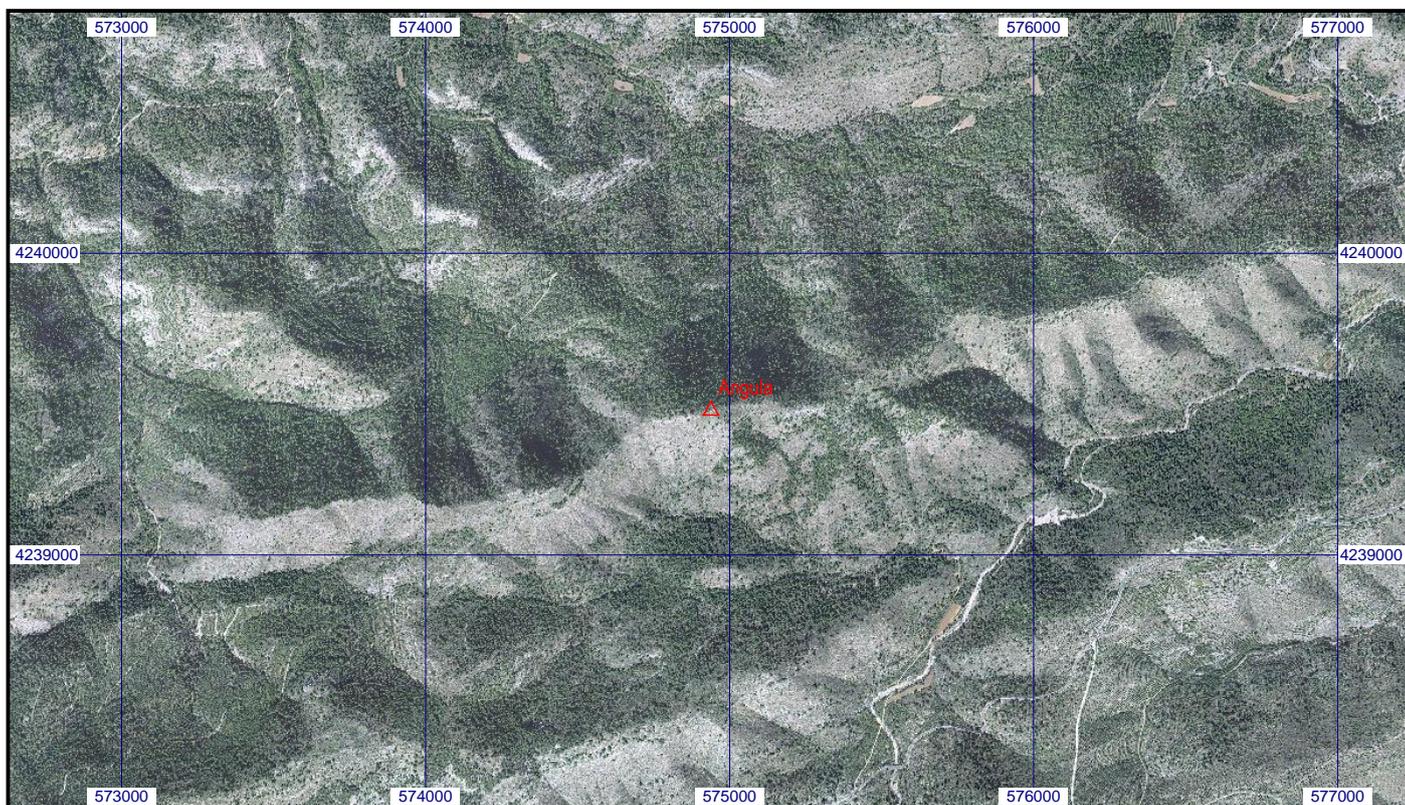
Cartografía de situación

Escala 1:25.000

Coordenadas ETRS89. Huso 30
