## Reseña Vértice Geodésico

**Número.....:** 89327  
**Nombre.....:** Castro  
**Municipios:** Elx/Elche  
**Provincias:** Alacant/Alicante  
**Fecha de Construcción.....:** 01 de julio de 1987  
**Pilar sin centrado forzado...:** 1,20 m de alto, 0,30 m de diámetro.  
**Último cuerpo.....:** 1,50 m de alto, 1,00 m de ancho.  
**Total cuerpos.....:** 1 de 1,50 m de alto.

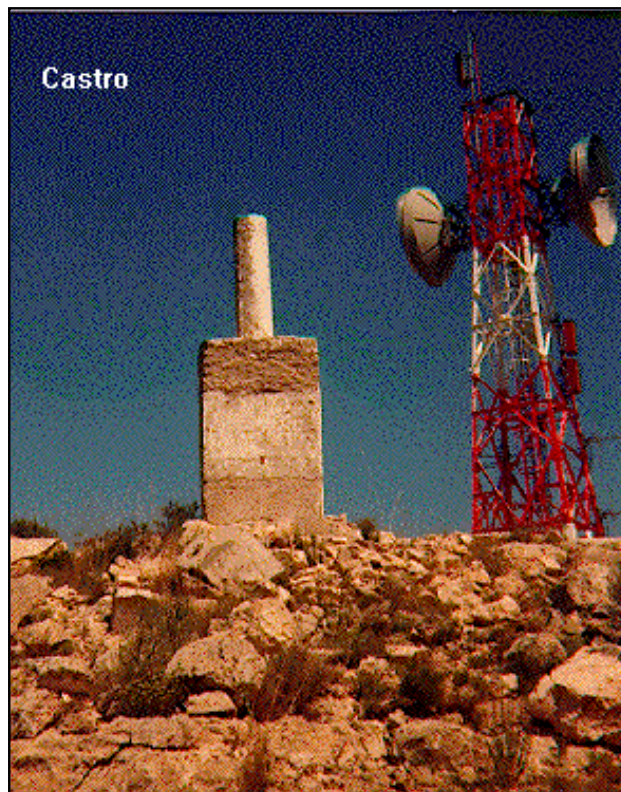
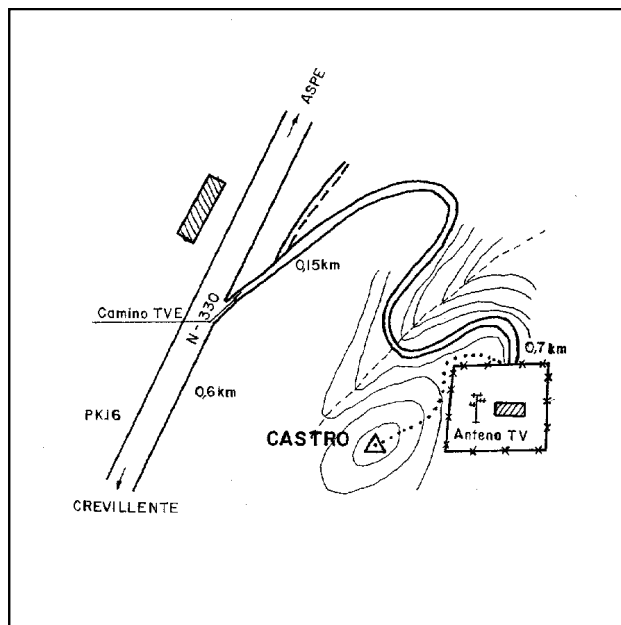
Posible sombra de un repetidor.

Estado: 19 de abril de 2014

Pilar: Desperfectos  
Informe del estado del vértice: [InfoRG.pdf](#)

Base: Deteriorada
