Red de Infraestructuras Geodésicas

Reseña Vértice Geodésico

Número....: 89628
Nombre....: Garrucha
Municipios: Higuera la Real
Provincias: Badajoz

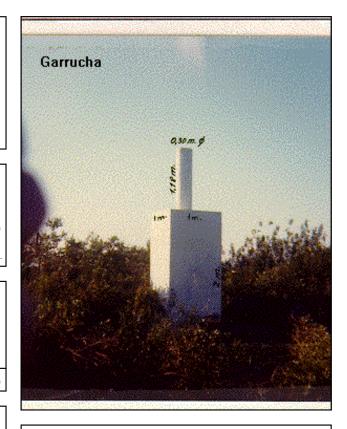
Pilar sin centrado forzado..: 1,18~m de alto, 0,30~m de diámetro. Último cuerpo......: 2,00~m de alto, 1,00~m de ancho.

Total cuerpos.....: 1 de 2,00 m de alto.

Situado en lo más alto de la sierra de Garrucha, a unos 8 Km. al O. de Higuera la Real y a unos 30 m. al N. de una tapia, que separa las fincas de Garrucha Alta y de Paidíaz.
