## Reseña Vértice Geodésico

Número.....: **89734**  
Nombre.....: **Butrera**  
Municipios: **Cabeza la Vaca**  
Provincias: **Badajoz**  
Fecha de Construcción.....: **01 de julio de 1974**  
Pilar sin centrado forzado...: **1,16 m de alto, 0,30 m de diámetro.**  
Último cuerpo.....: **1,00 m de alto, 0,96 m de ancho.**  
Total cuerpos.....: **1 de 1,00 m de alto.**

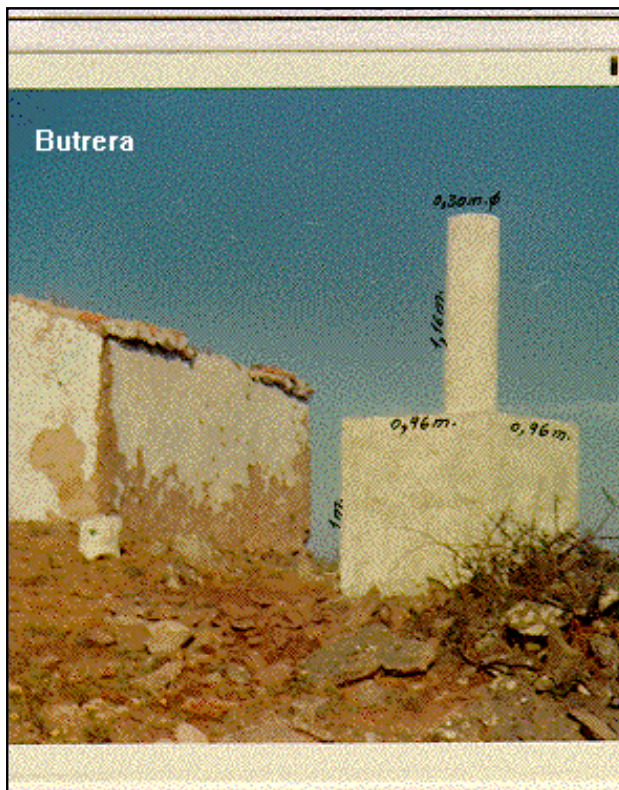
Situado en lo más alto del cerro de la Butrera, al lado de la casa en ruinas allí existente.

Posible sombra de una casa en ruinas.
