**Reseña Vértice Geodésico** 21-jun-2025

**Número.....: 89943**  
**Nombre.....: Capitán**  
**Municipios: Alanís**  
**Provincias: Sevilla**  
**Fecha de Construcción.....: 04 de junio de 1974**  
**Pilar sin centrado forzado...: 1,20 m de alto, 0,30 m de diámetro.**  
**Último cuerpo.....: 1,00 m de alto, 1,00 m de ancho.**  
**Total cuerpos.....: 1 de 1,00 m de alto.**

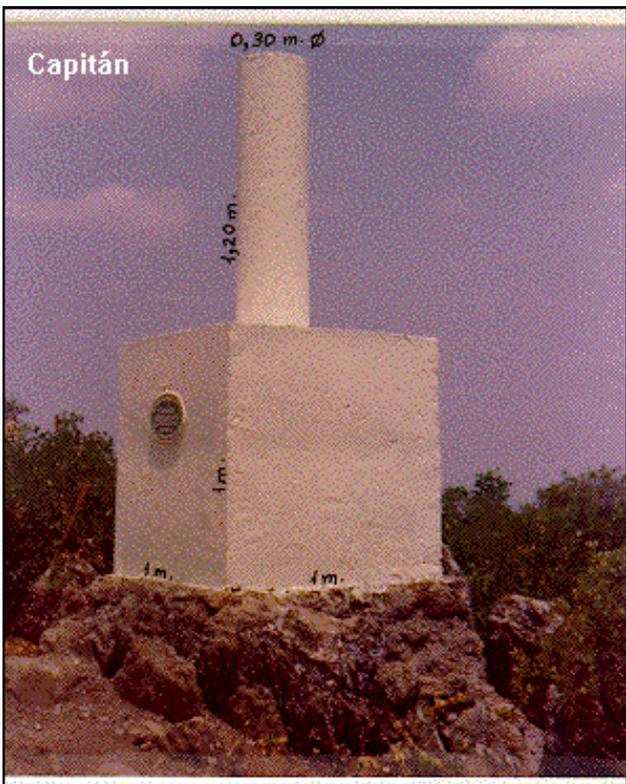
**Situación:**  
 Situado en lo más alto del cerro Capitán, sobre unas rocas y en tierras de la finca de "La Higuera".
