**Reseña Vértice Geodésico** 12-abr-2025

**Número.....:** 92719  
**Nombre.....:** Baeza  
**Municipios:** Baeza  
**Provincias:** Jaén  
**Fecha de Construcción.....:** 27 de agosto de 1990  
**Pilar sin centrado forzado...:** de alto, de diámetro.  
**Último cuerpo.....:** de alto, de ancho.  
**Total cuerpos.....:** de de alto.

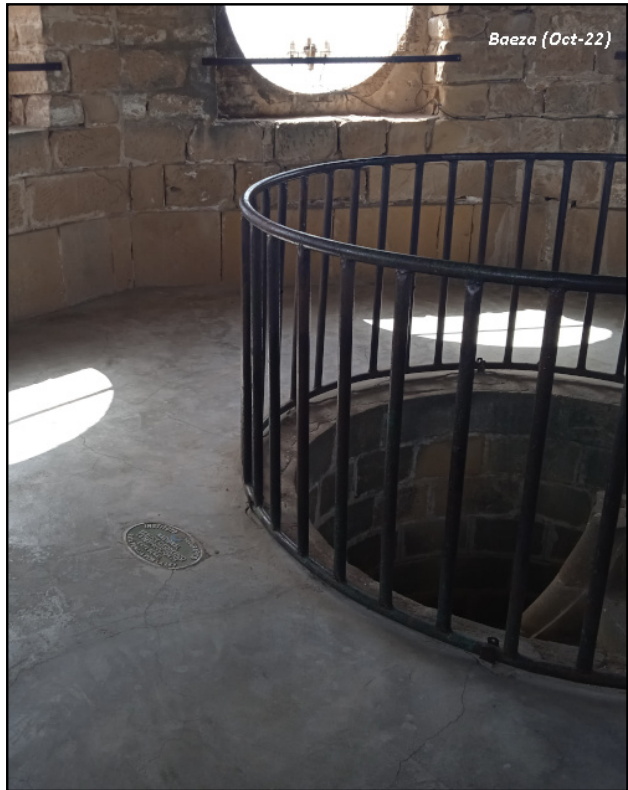
**Situación:**  
 Situado en la torre de la catedral de Baeza, siendo el pie de la cruz y veleta que remata la torre.

**Observaciones:**  
 En la última planta de la torre se han colocado dos clavos empotrados en el suelo que sirven de excéntricas. La cota está dada a éstos.
