Reseña Vértice Geodésico 10-may-2025

Número.....: 94143
Nombre.....: Gamonosa
Municipios: Villanueva del Río y Minas
Provincias: Sevilla
Fecha de Construcción.....: 22 de junio de 1974
Pilar sin centrado forzado..: 1,20 m de alto, 0,30 m de diámetro.
Último cuerpo.....: 1,60 m de alto, 1,00 m de ancho.
Total cuerpos.....: 1 de 1,60 m de alto.

094143 Gamonosa

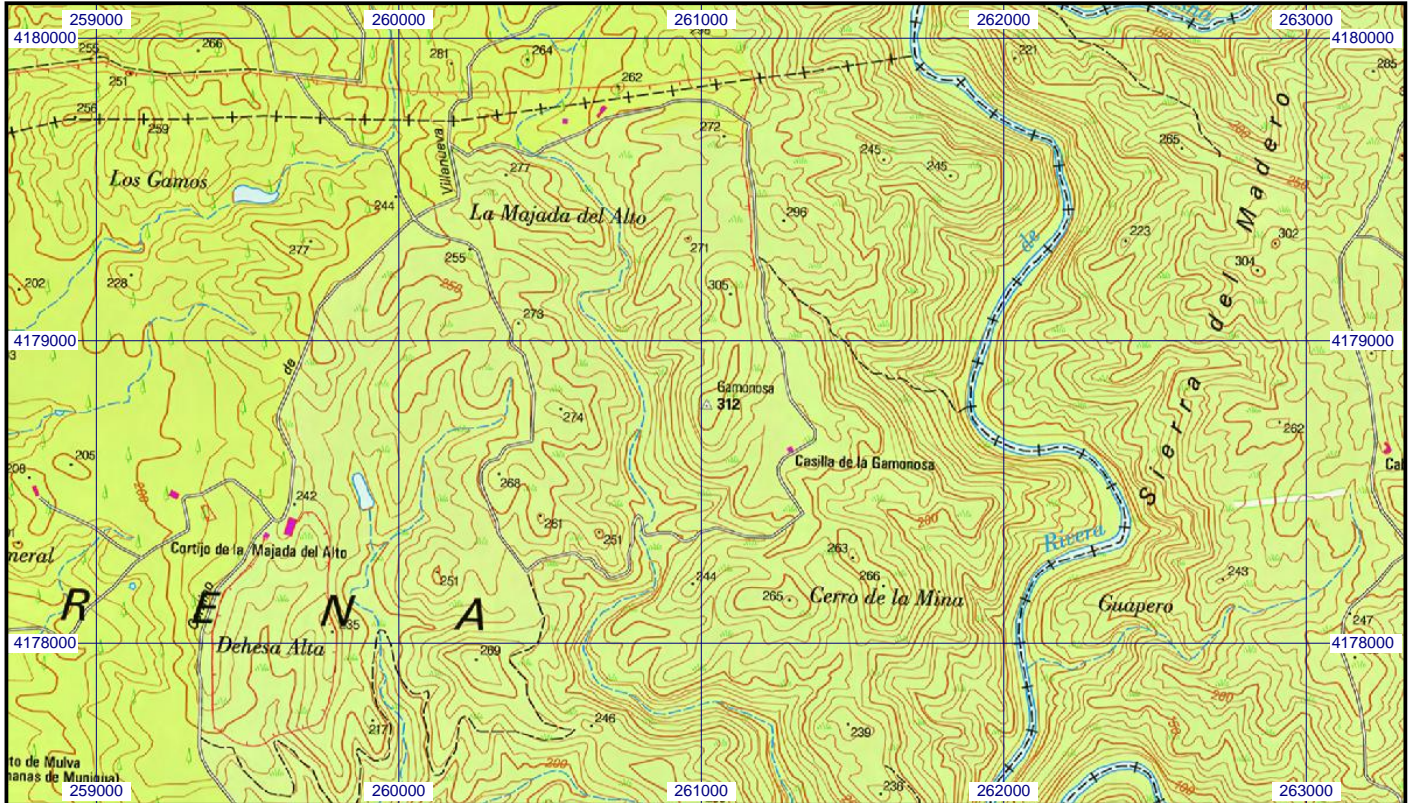
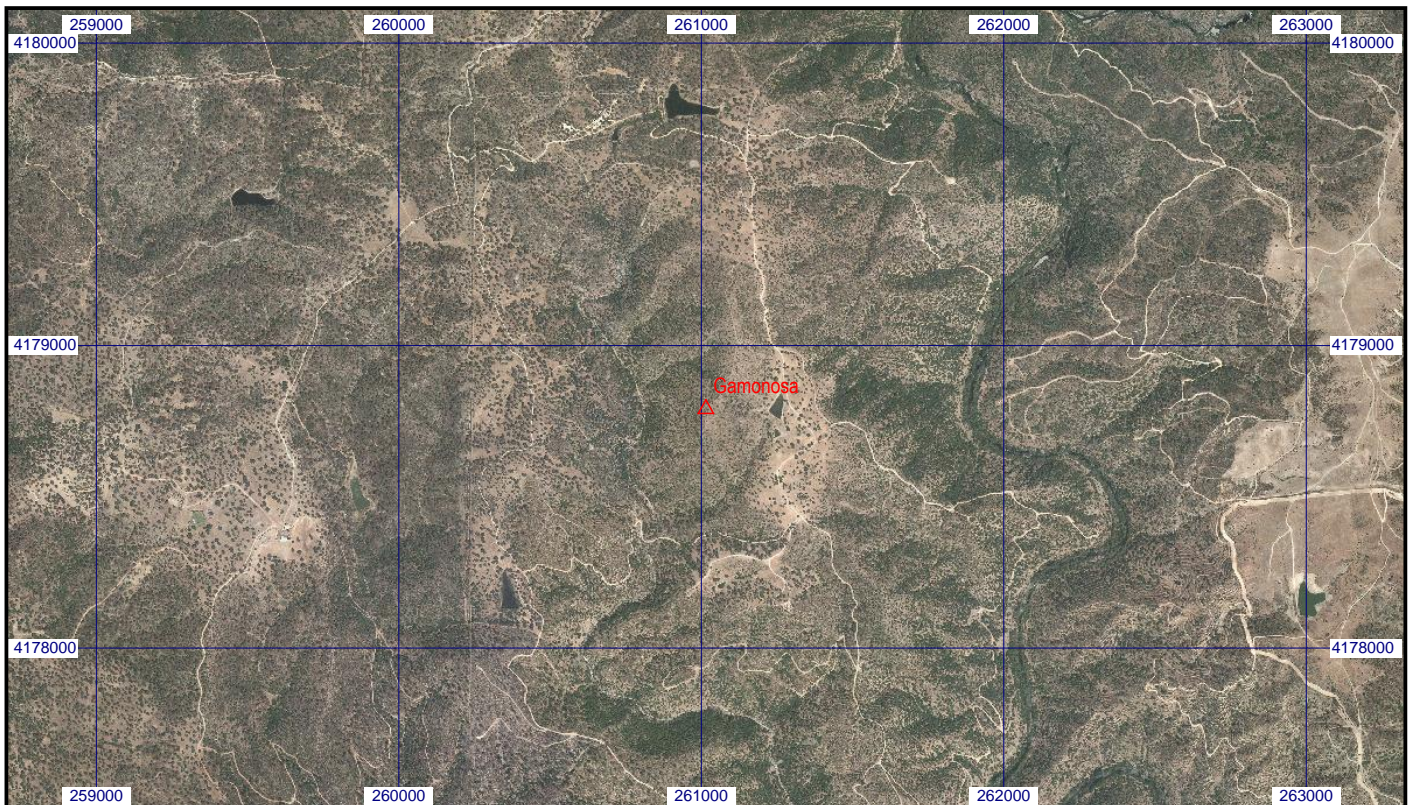
Cartografía de situación

Escala 1:25.000

Coordenadas ETRS89. Huso 30
