**Reseña Vértice Geodésico** 21-jun-2025

**Número.....: 95880**  
**Nombre.....: Águila**  
**Municipios: El Almendro**  
**Provincias: Huelva**  
**Fecha de Construcción.....: 18 de agosto de 1973**  
**Pilar sin centrado forzado...: 1,19 m de alto, 0,30 m de diámetro.**  
**Último cuerpo.....: 1,50 m de alto, 1,00 m de ancho.**  
**Total cuerpos.....: 1 de 1,50 m de alto.**

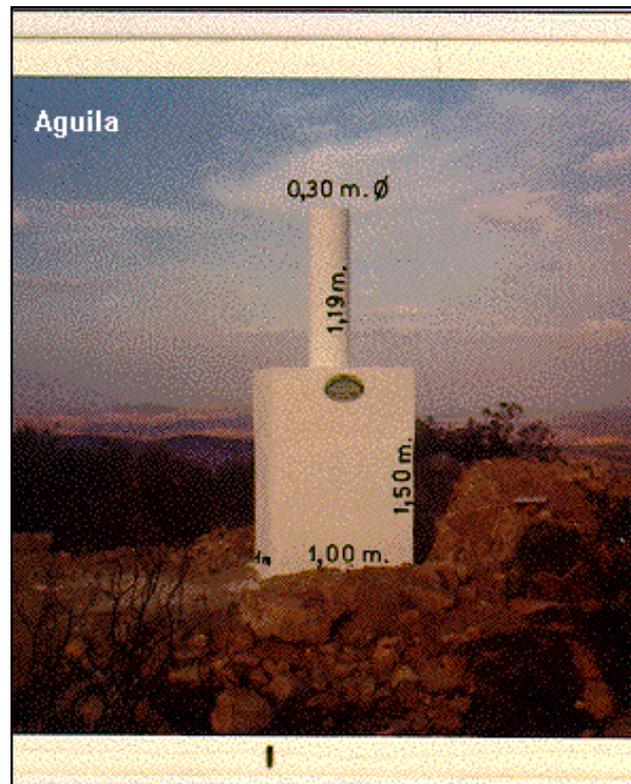
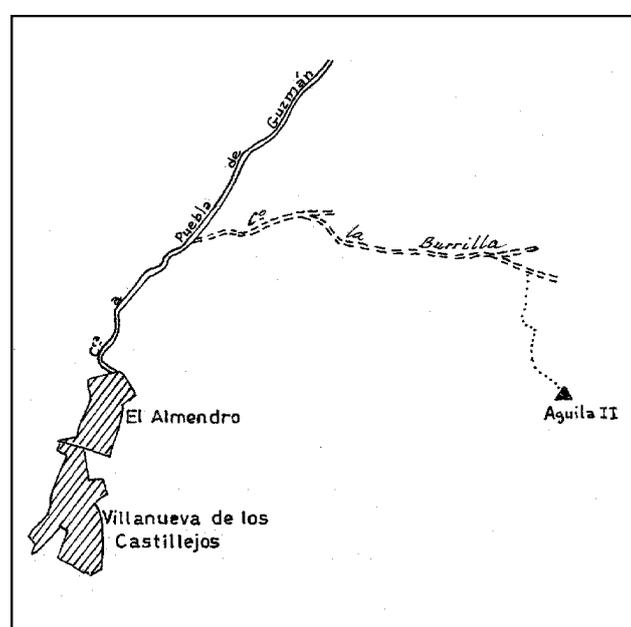
**Situación:**  
 Dentro de la Sierra del Aguila, en el cabezo del Aguila que es el más alto de los que la forman y en terreno de la finca La Escarbadilla.

**Horizonte GPS:**  
 Despejado
