Reseña Vértice Geodésico 10-may-2025

Número.....: 95986
Nombre.....: Sierra Ortiz
Municipios: Calañas
Provincias: Huelva
Fecha de Construcción.....:
Pilar sin centrado forzado...: 1,17 m de alto, 0,30 m de diámetro.
Último cuerpo.....: 1,50 m de alto, 1,00 m de ancho.
Total cuerpos.....: 1 de 1,50 m de alto.

095986 Sierra Ortiz

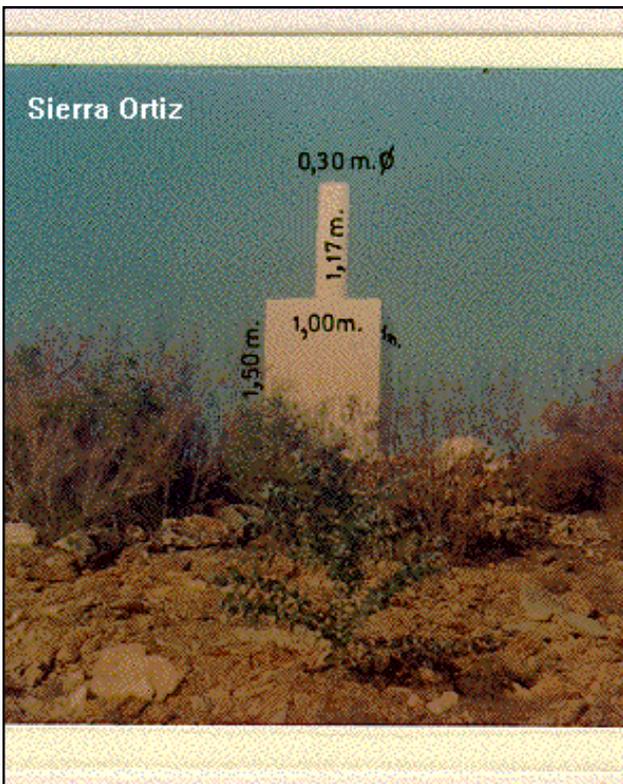
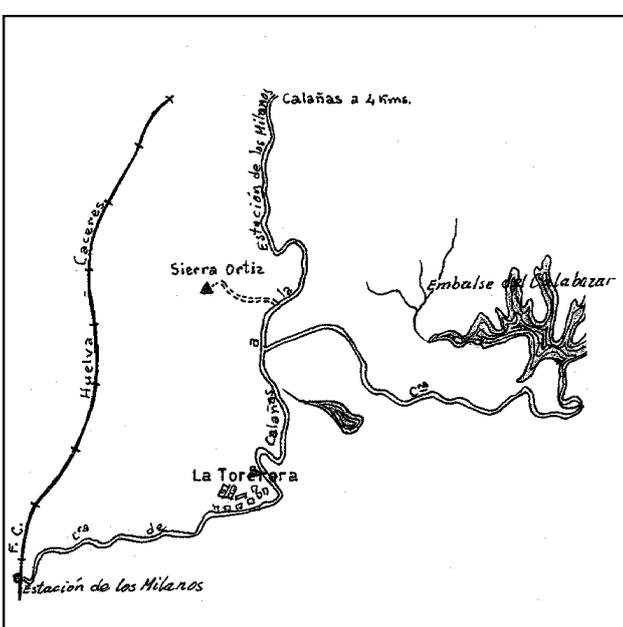
Situación:
 En lo más alto de una serie de montes que constituyen la Sierra Ortiz.

Horizonte GPS:
 Despejado
