Reseña Vértice Geodésico 15-mar-2025

Número.....: 96127
Nombre.....: Valle
Municipios: El Madroño
Provincias: Sevilla
Fecha de Construcción.....: 07 de diciembre de 1973
Pilar sin centrado forzado...: 1,20 m de alto, 0,30 m de diámetro.
Último cuerpo.....: 1,00 m de alto, 1,00 m de ancho.
Total cuerpos.....: 1 de 1,00 m de alto.

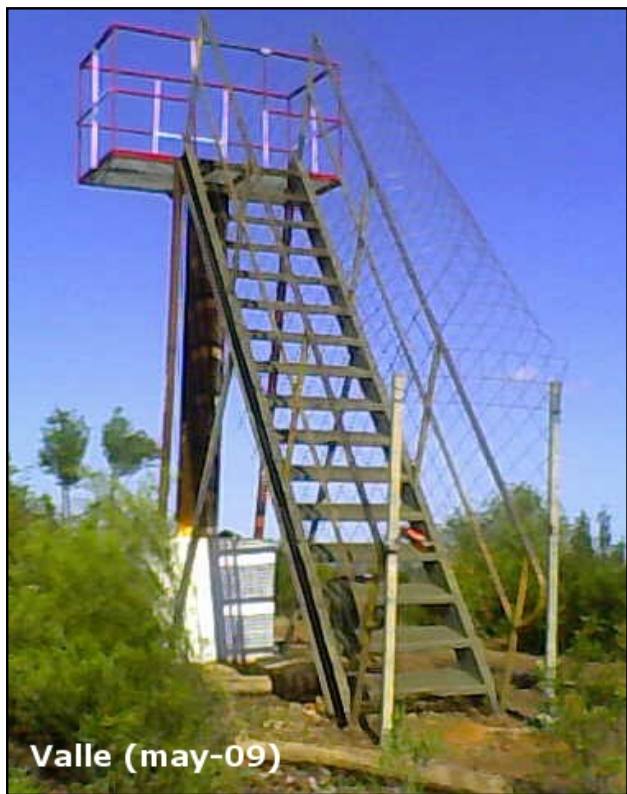
Estado: 02 de junio de 2009
Pilar: No estacionable
Base: Bueno
Informe del estado del vértice: [InfoRG.pdf](#)
