Reseña Vértice Geodésico 10-may-2025

Número.....: 96538
Nombre.....: Aldea del Villar
Municipios: Fuente Palmera
Provincias: Córdoba
Fecha de Construcción.....: 25 de octubre de 1994
Pilar sin centrado forzado...: 1,20 m de alto, 0,30 m de diámetro.
Último cuerpo.....: de alto, de ancho.
Total cuerpos.....: de de alto.

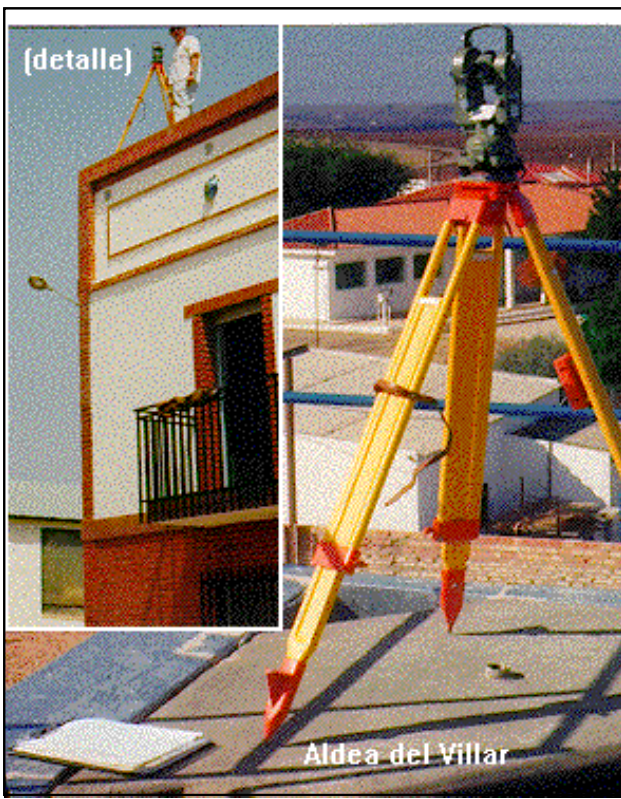
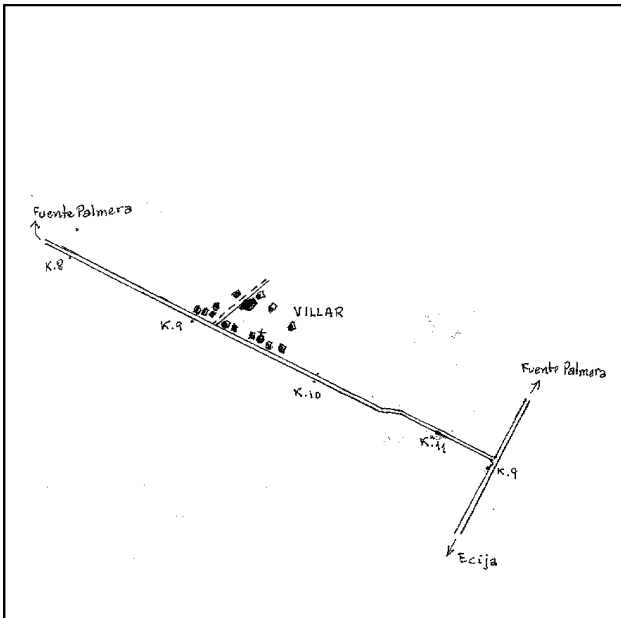
Situación:
 Situado en la esquina S.O. de una casa de dos plantas, en la aldea de El Villar, que es vivienda y garaje.

Acceso:
 En la aldea de El Villar, a unos 300 m. al N. de la iglesia, dando a un camino que sale del Km. 9,200 de la carretera y a 300 m. de ésta. Se accede a la señal desde el patio, subiendo por una escalera metálica, adosada al muro que sube al depósito de agua que hay en el tejado. La señal tiene una barandilla de hierro desmontable.
