Reseña Vértice Geodésico

Número.....: 96542
Nombre.....: Viso
Municipios: Écija
Provincias: Sevilla
Fecha de Construcción.....: 28 de septiembre de 1973
Pilar sin centrado forzado...: 1,20 m de alto, 0,30 m de diámetro.
Último cuerpo.....: 1,00 m de alto, 1,00 m de ancho.
Total cuerpos.....: 1 de 1,00 m de alto.

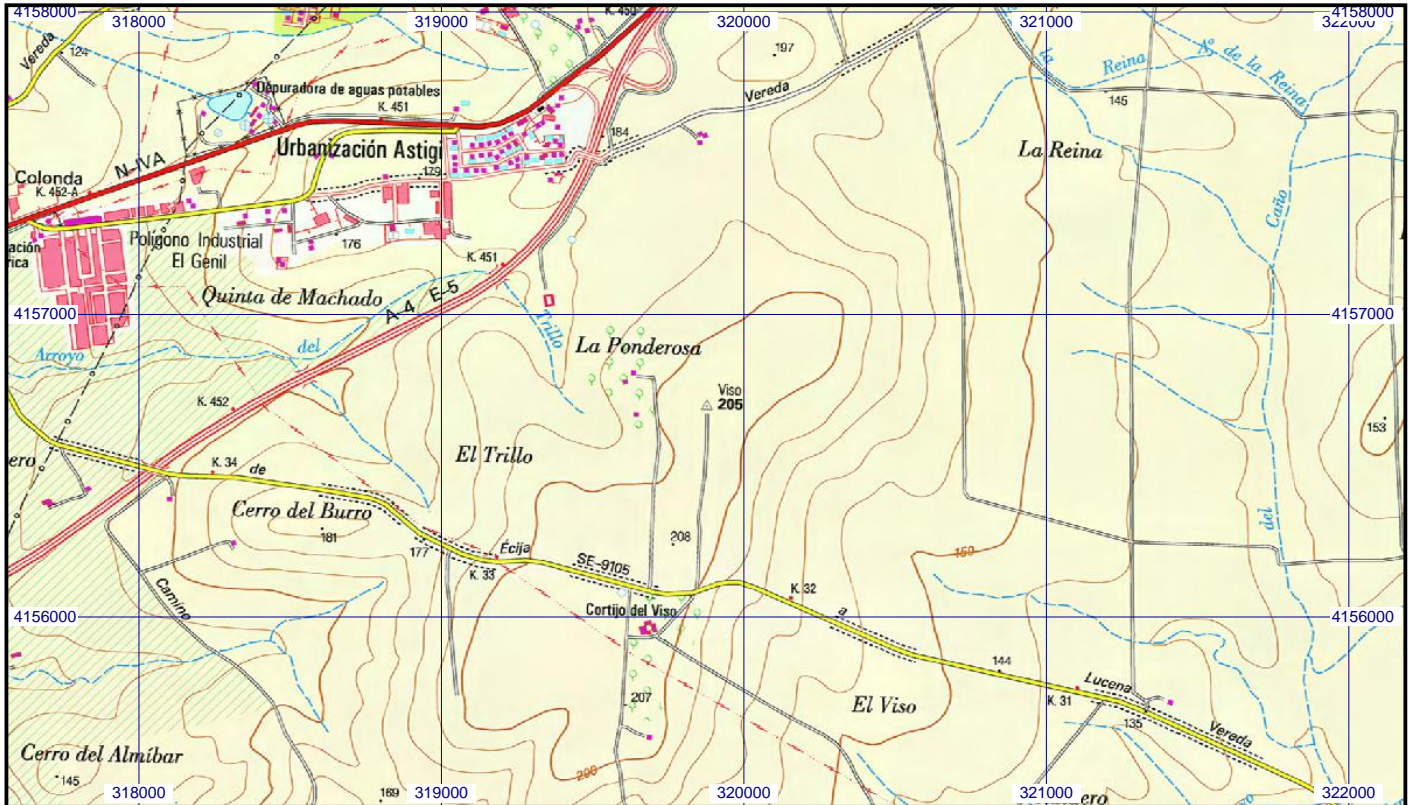
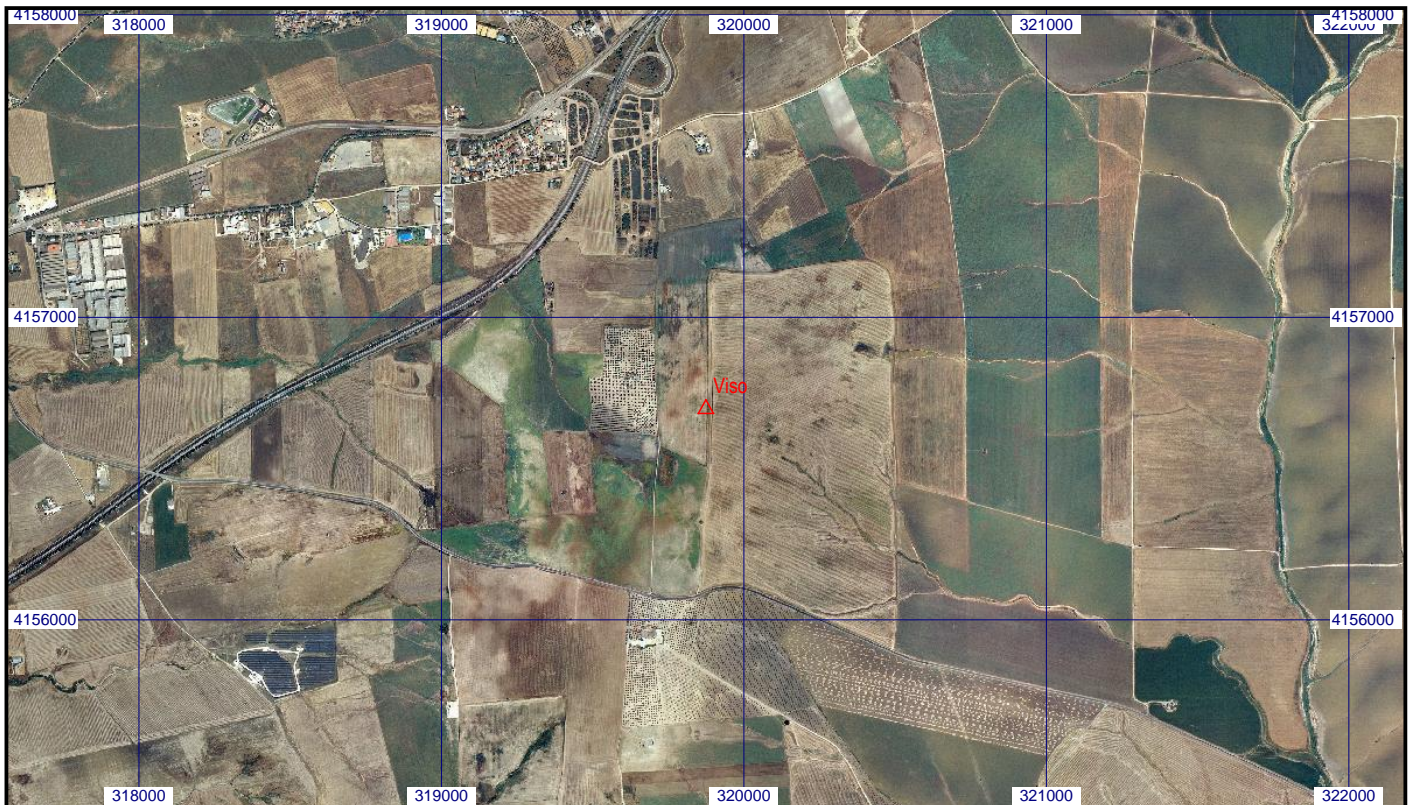
096542 Viso

Cartografía de situación

Escala 1:25.000

Coordenadas ETRS89. Huso 30
