Reseña Vértice Geodésico 10-may-2025

Número.....: 96576
Nombre.....: Algarbes
Municipios: Écija
Provincias: Sevilla
Fecha de Construcción.....: 29 de septiembre de 1973
Pilar sin centrado forzado...: 1,20 m de alto, 0,30 m de diámetro.
Último cuerpo.....: 1,00 m de alto, 1,00 m de ancho.
Total cuerpos.....: 1 de 1,00 m de alto.

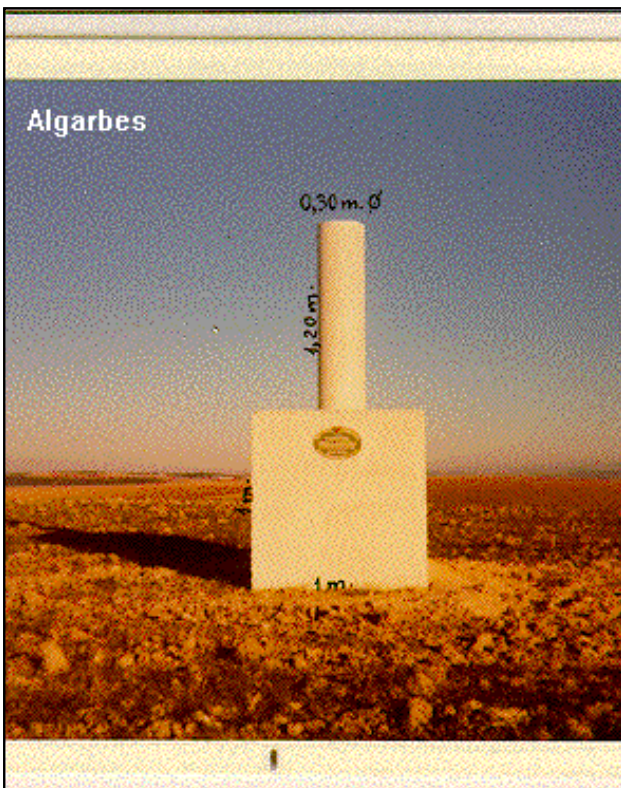
Situación:
 Situado en lo más alto del cerro Algarbes, en terreno de labor perteneciente al cortijo de "Benefique".
