Reseña Vértice Geodésico 21-jun-2025

Número.....: 96611
Nombre.....: Puerca
Municipios: Santaella
Provincias: Córdoba
Fecha de Construcción.....: 08 de mayo de 1975
Pilar sin centrado forzado...: 1,18 m de alto, 0,30 m de diámetro.
Último cuerpo.....: 4,00 m de alto, 1,00 m de ancho.
Total cuerpos.....: 1 de 4,00 m de alto.

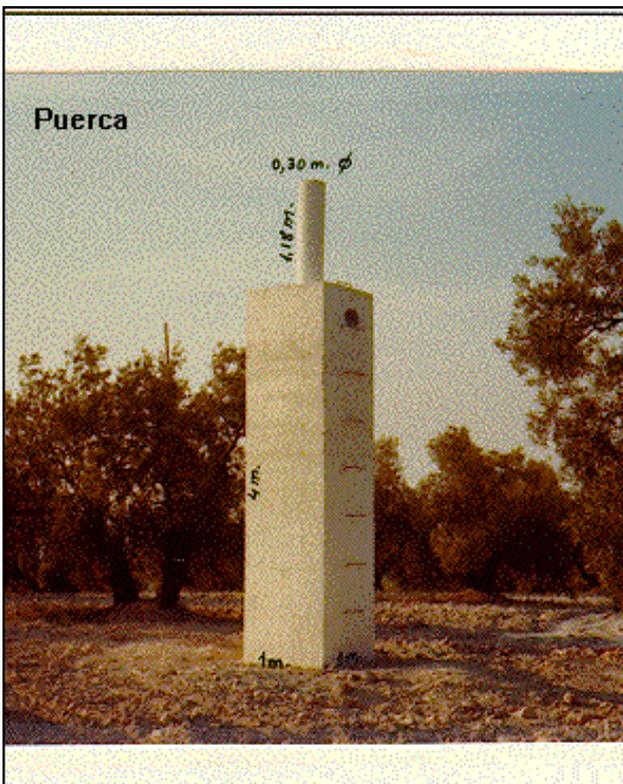
Situación:
 Situado en la parte más alta de la loma de Puerca, en terreno de olivar y a unos 600 m. al N.E. del cortijo de "Menguillar".
