## Reseña Vértice Geodésico

Número.....: **96846**  
Nombre.....: **Ahillo**  
Municipios: **Alcaudete**  
Provincias: **Jaén**  
Fecha de Construcción.....: **31 de mayo de 1974**  
Pilar sin centrado forzado...: **1,20 m de alto, 0,36 m de diámetro.**  
Último cuerpo.....: **1,00 m de alto, 2,30 m de ancho.**  
Total cuerpos.....: **1 de 1,00 m de alto.**

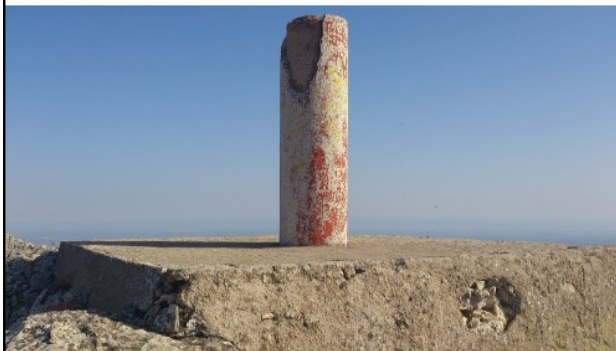
### Ahillo (jun-2013)

Estado: 17 de junio de 2013

Pilar: Deteriorado  
Informe del estado del Vértice: [InfoRG.pdf](#)

Base: Deteriorada
